**AVALIAÇÃO DO ESCOAMENTO SUPERFICIAL EM ÁREAS  
DE MINERAÇÃO DE BAUXITA NA ZONA DA MATA DE  
MINAS GERAIS, BRASIL**

Dissertação apresentada à Universidade Federal de Viçosa, como parte das exigências do programa de Pós-Graduação em Ciência Florestal, para obtenção do título de *Magister Scientiae*.

VIÇOSA  
MINAS GERAIS – BRASIL  
2018

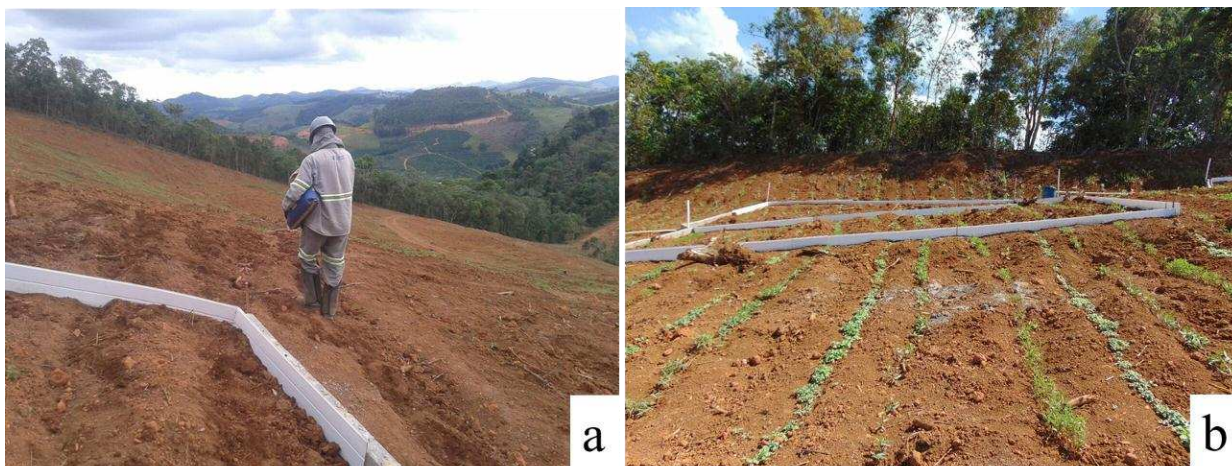
Figura 3. Semeadura das espécies de cobertura em linhas (a); linhas das plantas de cobertura (b) perpendiculares à inclinação da encosta (26.01.2018).

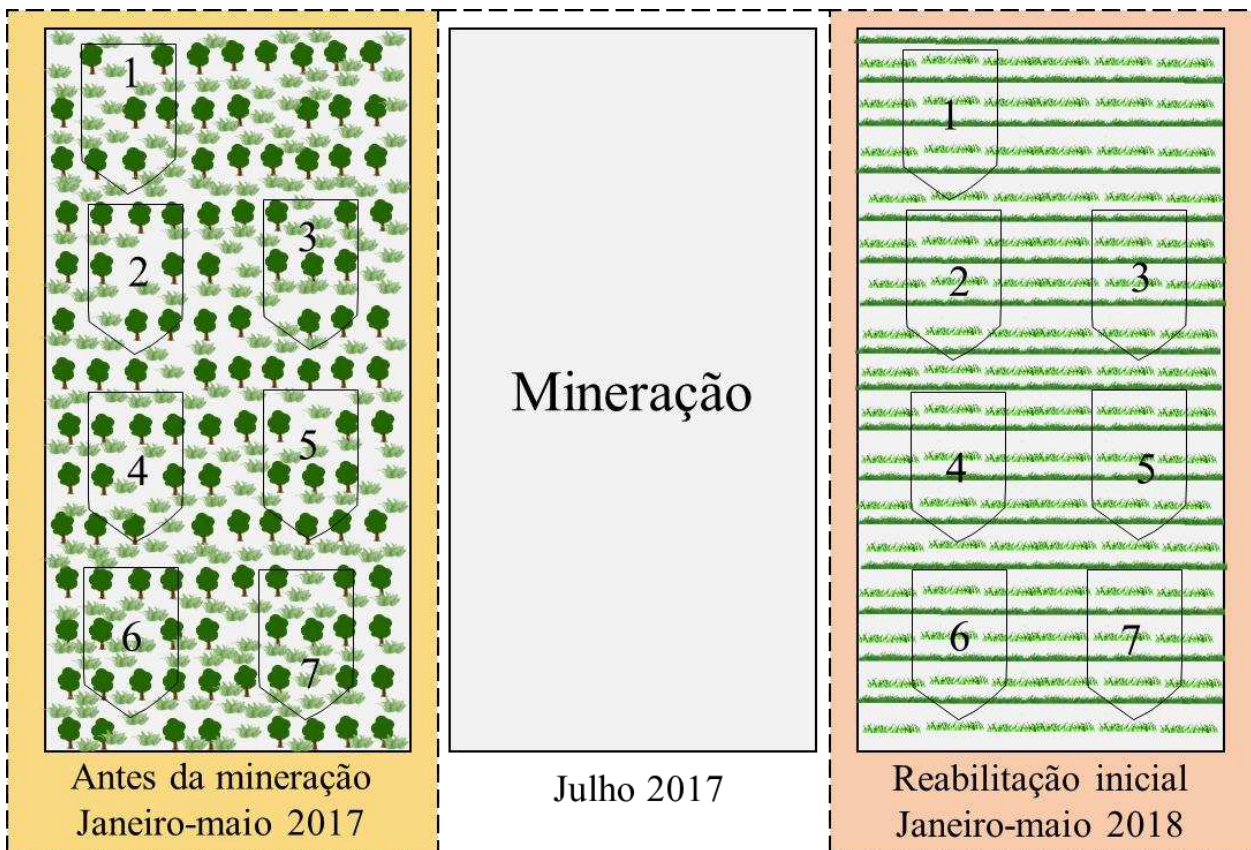
Figura 4. Croqui do design experimental com a distribuição das parcelas na área antes da mineração (janeiro a maio de 2017) e na reabilitação inicial (janeiro a maio de 2018).

Sete parcelas coletoras de escoamento superficial foram instaladas antes da mineração (área de referência) e na reabilitação inicial, ambas monitoradas sob chuva natural e alocadas no mesmo local para fins de comparação. As parcelas de referência foram monitoradas de janeiro a maio de 2017 e as de reabilitação inicial de janeiro a maio de 2018 (Figura 4).

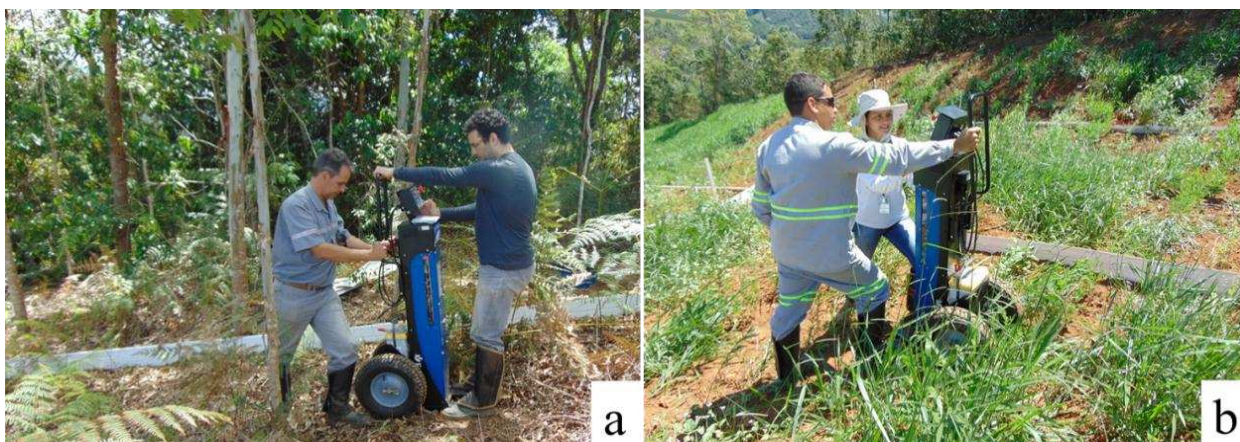
Figura 8. Medição da resistência mecânica do solo à penetração amostragem antes da mineração em 23 de março de 2017 (a) e amostragem na reabilitação inicial em 16 de março de 2018 (b), no município de Rosário da Limeira, Minas Gerais, Brasil.

A resistência mecânica do solo à penetração foi mensurada usando o penetrógrafo automatizado modelo SoloTrack PLG5300 da Falker®. A configuração do aparelho foi: pressão máxima de 6.800 kPa, haste com cone do tipo 2, velocidade de inserção de 2,4 cm s<sup>-1</sup>, profundidade de medição de até 60 cm e resolução de 1 cm (Figura 8).

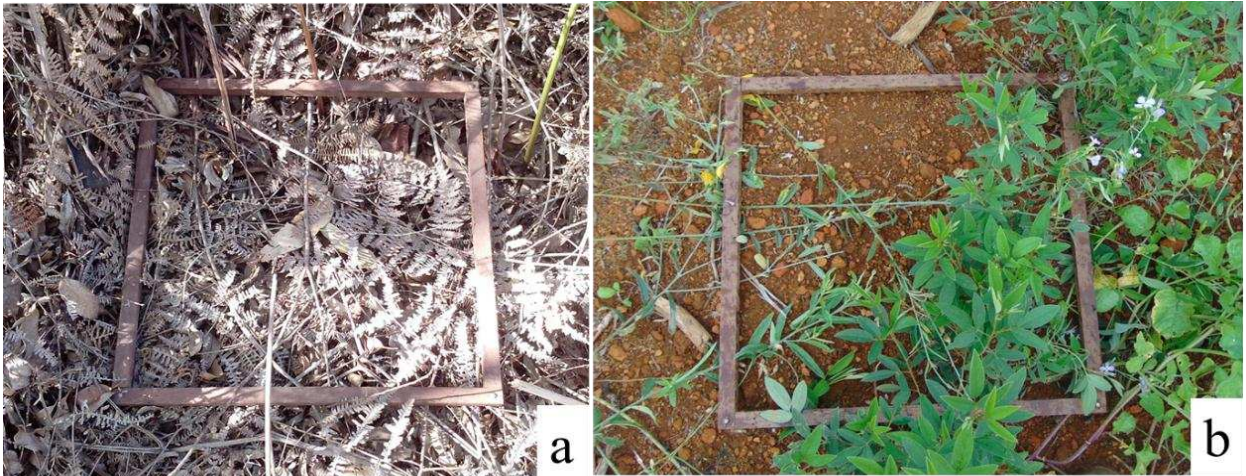
Figura 15. Camada de serapilheira antes da mineração (maio de 2017) (a) em um gabarito de 25cm<sup>2</sup>; e ausência da camada de serapilheira na reabilitação inicial (b) (maio de 2018) em um gabarito de 25cm<sup>2</sup>, no município de Rosário da Limeira, Minas Gerais, Brasil.

Um estrato lenhoso constituído por árvores de eucalipto de até 16 m de altura e o estrato herbáceo, composto por pteridófitas (samambaias) com até 3 m altura, revestindo continuamente o solo sob as copas do estrato lenhoso foi observado no diagrama de perfil da vegetação, antes da mineração (Figura 12a e 13). Dez centímetros de espessura de serapilheira cobrindo o solo (Figura 15a) e falhas no dossel do estrato lenhoso (Figura 13) foram observadas antes da mineração.

*Brachiaria* sp. (braquiária) foi observado na reabilitação inicial. Essas plantas revestiram o solo (Figura 14 e 12b), mas a presença de serapilheira não foi observada (Figura 15b).

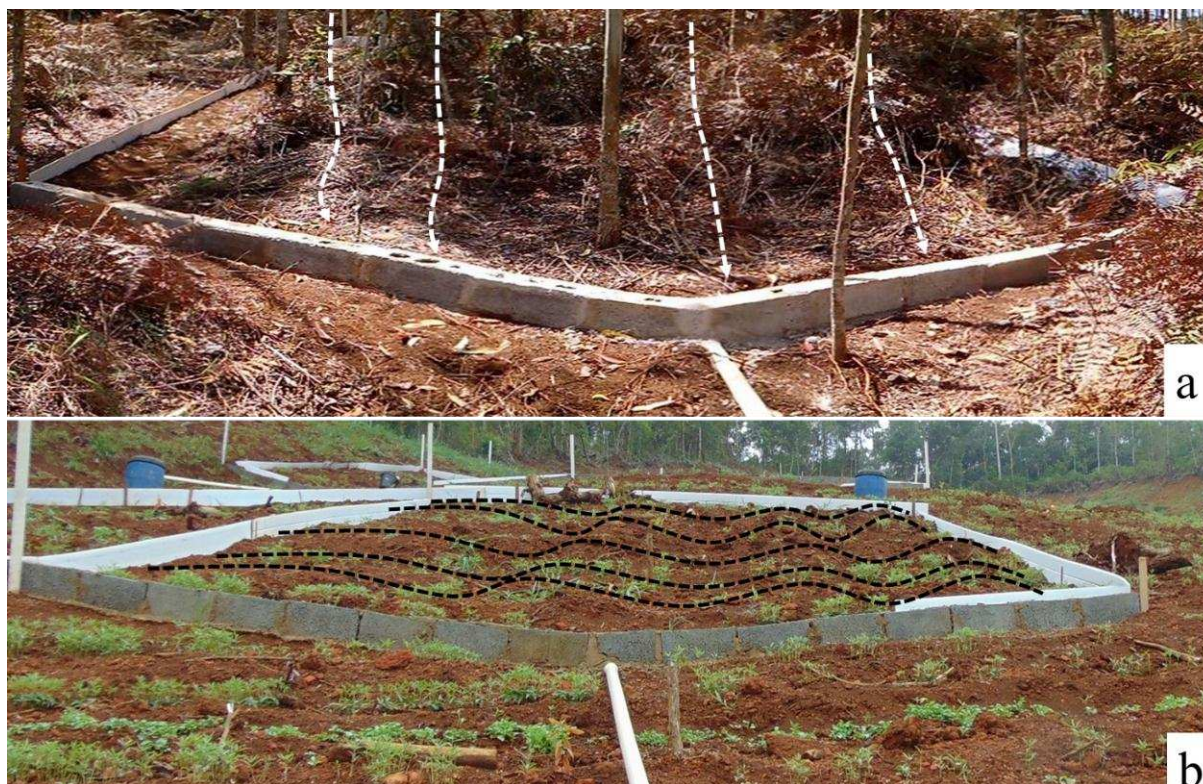
Figura 16. Rugosidade no sentido do declive antes da mineração representada pela linha branca tracejada (a); em nível após mineração e reconformação da superfície na reabilitação inicial representada pela linha preta tracejada (b), no município de Rosário da Limeira, Minas Gerais.

Antes da mineração a superfície não apresentou rugosidade em nível, mas caminhos preferenciais no sentido do declive foram observados (Figura 16a). Na reabilitação inicial a rugosidade linear média, em nível, foi de 18,37 % ( $\pm 12,76$ ) (Figura 16b).

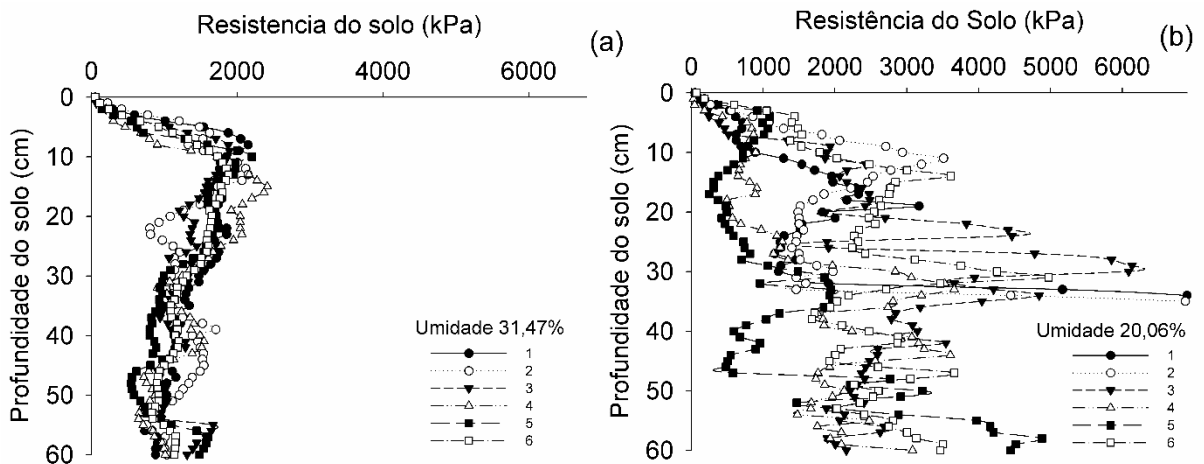
Figura 17. Resistência mecânica do solo à penetração registrados nas seis amostragens antes da mineração (março de 2017) (a) e na reabilitação inicial (março de 2018) (b), no município de Rosário da Limeira, Minas Gerais, Brasil.

A resistência mecânica do solo à penetração foi semelhante entre as seis amostragens antes da mineração, com um valor máximo de 2413 kPa (repetição 4 na profundidade de 15 cm). As amostragens na área reabilitada variaram consideravelmente, chegando ao limite de 6800 kPa nas amostras 1 e 2 (Figura 17). A resistência média do solo ao penetrômetro foi maior ( $P < 0,001$ ) na reabilitação inicial (2615,83 kPa) que na área de referência, antes da mineração (1222,57 kPa).

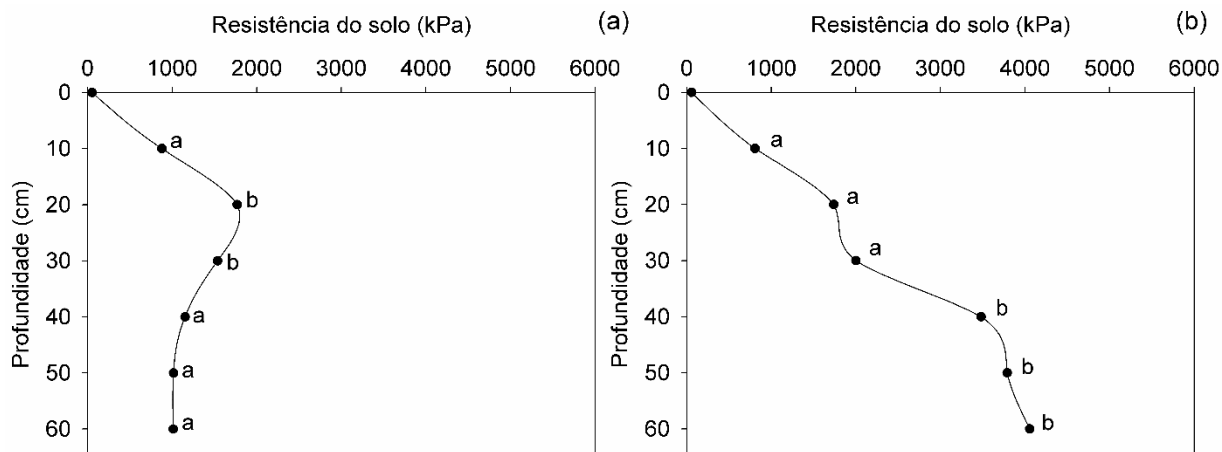
Figura 19. Resistência do solo à penetração entre as profundidades ao longo do perfil de 60 cm, antes da mineração (a); e na reabilitação inicial (b). As letras referem-se aos agrupamentos de resistência entre as profundidades do mesmo tratamento pelo teste de Scott Knott ( $p$ -valor  $<0,05$ ).

inicial, a resistência à penetração aumentou com a profundidade, 40, 50 e 60 cm foram mais resistentes que a camada de 10 a 30 cm (Figura 19b).

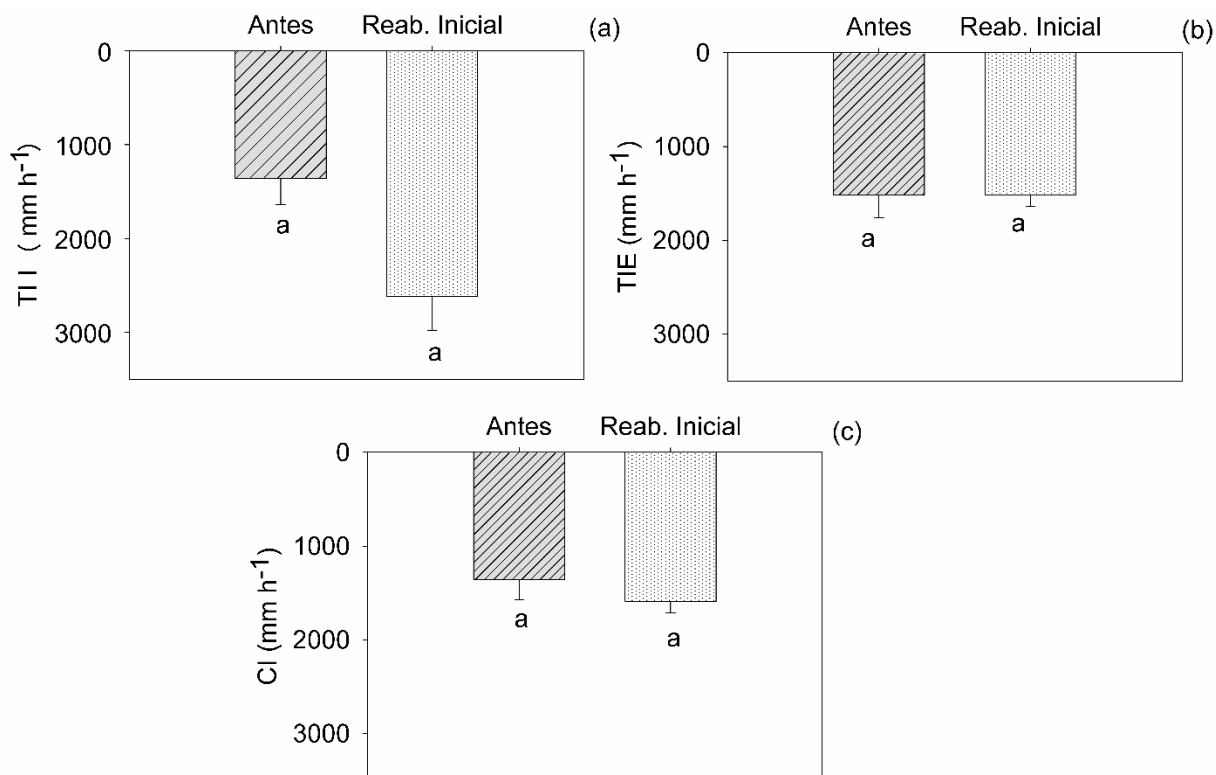
Figura 20. Taxa de Infiltração Inicial (TII) (a); Taxa de infiltração estável (TIE) (b); e Capacidade de infiltração (CI) (c) antes da mineração (maio de 2017) e na reabilitação inicial (maio de 2018), no município de Rosário da Limeira, Minas Gerais, Brasil.

A taxa de infiltração inicial do substrato na área em reabilitação ( $2620 \pm 358,14 \text{ mm h}^{-1}$ ) foi semelhante a do solo original de antes da mineração ( $1360 \pm 279,04 \text{ mm h}^{-1}$ ) (Figura 20a). A capacidade de infiltração e taxa de infiltração estável também foram iguais entre as amostragens de antes da mineração e da reabilitação inicial (Figura 20b e c).

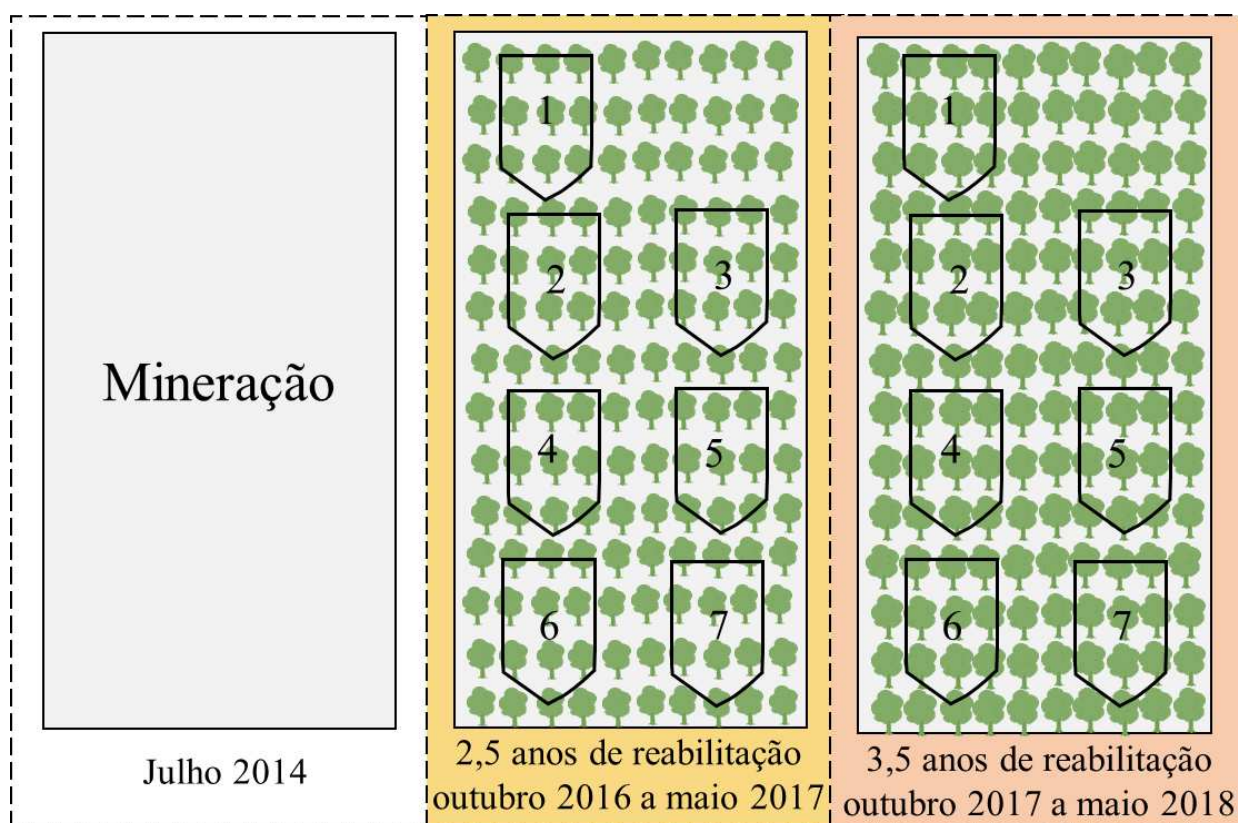
Figura 3. Croqui do design experimental com a distribuição das parcelas na área reabilitada com 2,5 anos e com 3,5 anos após a mineração de bauxita no município de Miraf, Minas Gerais, Brasil.

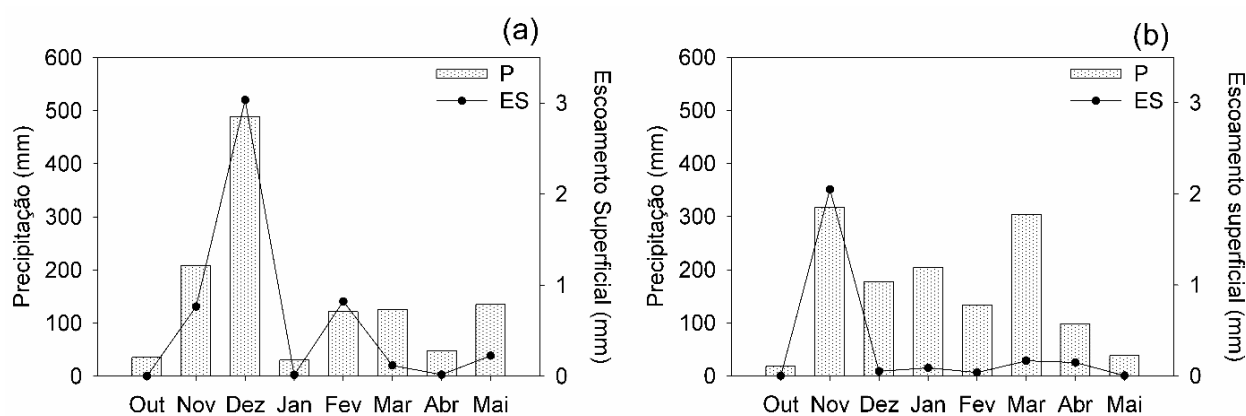
Figura 6. Precipitação (mm) e escoamento superficial mensal (mm) aos 2,5 anos de reabilitação (outubro de 2016 a maio de 2017) (a); e aos 3,5 anos de reabilitação (outubro de 2017 a maio de 2018) (b), no município de Mirai, Minas Gerais, Brasil.

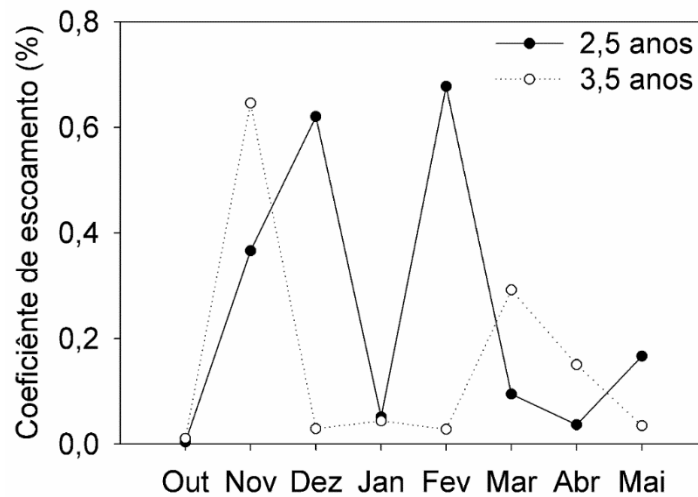
Figura 7. Coeficiente de escoamento superficial (%) aos 2,5 anos de reabilitação (outubro de 2016 a maio de 2017) e 3,5 anos de reabilitação (outubro de 2017 a maio de 2018), no município de Mirai, Minas Gerais, Brasil.

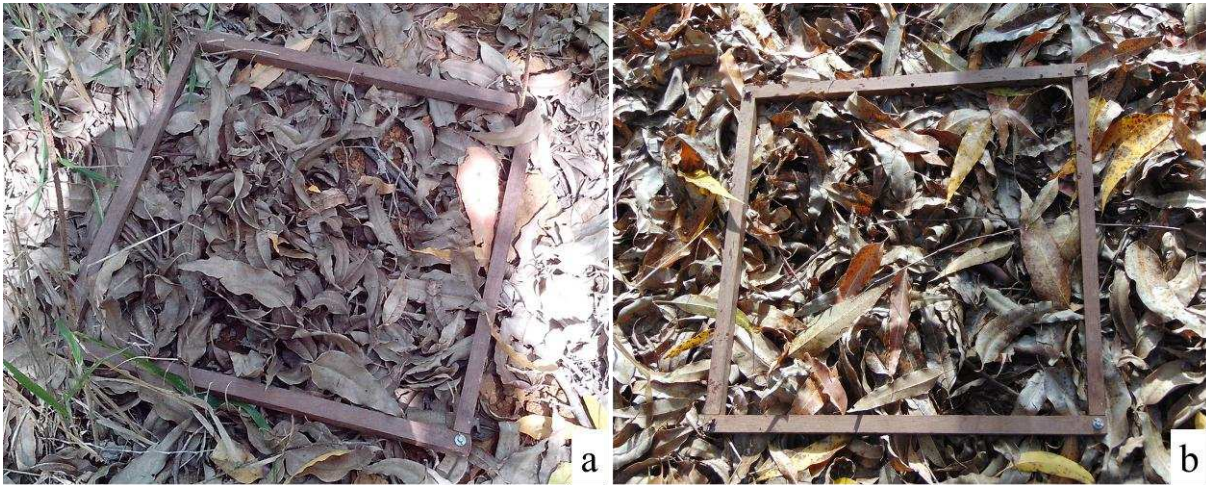
Figura 9. Serapilheira no gabarito de 0,25 m<sup>2</sup> aos 2,5 anos de reabilitação (maio de 2017) (a) e aos 3,5 anos de reabilitação (maio de 2018) (b), no município de Miraf, Minas Gerais, Brasil.

O maior estoque de serapilheira acumulada aos 3,5 anos de reabilitação pode ser explicado pelo maior porte e crescimento das árvores, que potencializa a produção e a deposição de folhas no solo (MATEUS et al., 2013; SANTOS et al., 2017). A maior capacidade de retenção hídrica da serapilheira na idade de 3,5 anos está relacionada à maior quantidade de folhas e materiais (MATEUS et al., 2013).

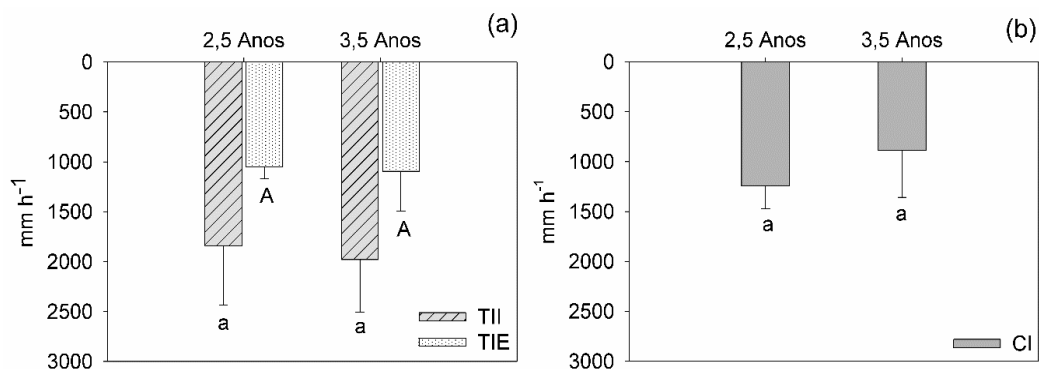
Figura 10. Taxa de Infiltração Inicial (TII) e taxa de infiltração estável (TIE) (a) e; Capacidade de infiltração (CI) (b) aos 2,5 e 3,5 anos de reabilitação após mineração de bauxita no município de Miraf, Minas Gerais, Brasil. Barras de erro representam ± desvio padrão. Médias com mesma letra não diferem pela análise de variância (p-valor < 0,05) no mesmo parâmetro.

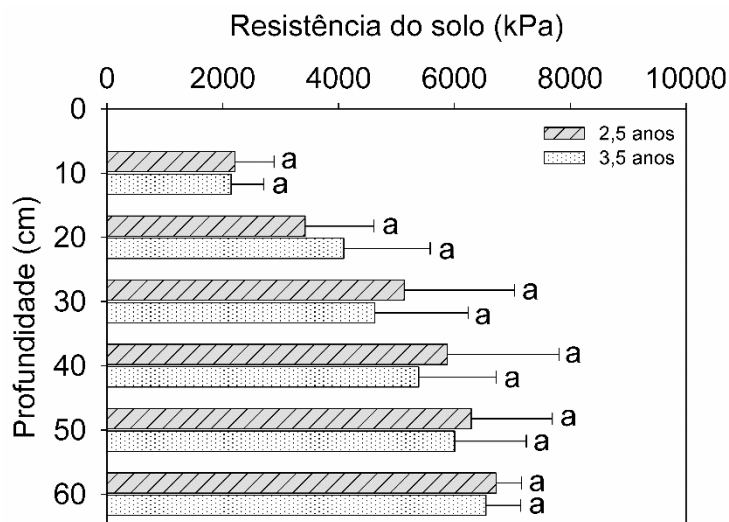
Figura 12. Resistência à penetração do substrato aos 2,5 anos e 3,5 anos de reabilitação para cada profundidade. Barra com mesma letra indica que os tratamentos não diferem pela análise de variância ( $p\text{-valor} < 0,05$ ).

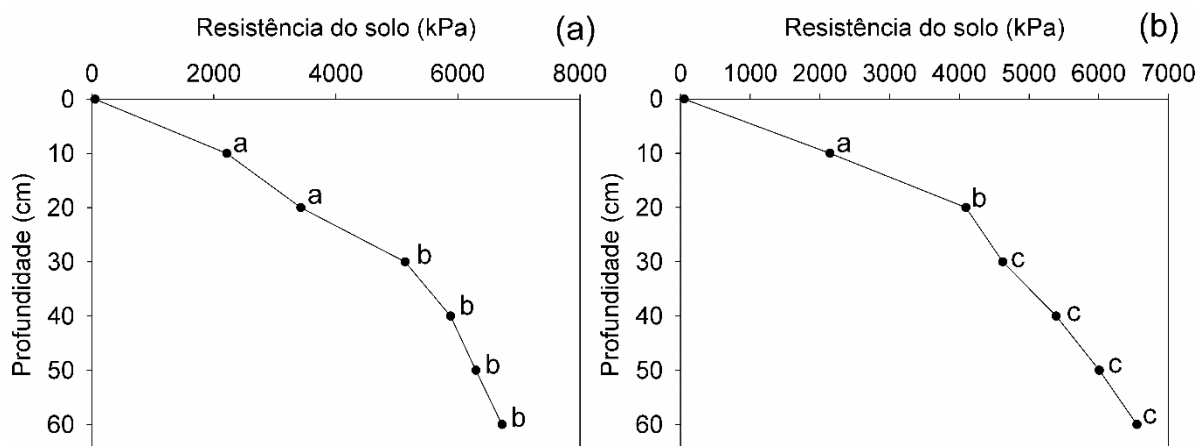
Figura 13. Resistência do solo à penetração entre as profundidades ao longo do perfil de 60 cm: a) diferença entre as profundidades aos 2,5 anos de reabilitação; e b) diferença entre as profundidades aos 3,5 anos de reabilitação. As letras referem-se aos agrupamentos de resistência entre as profundidades no mesmo tratamento pelo teste de Scott Knott (p-valor <0,05).
