**DIAGNÓSTICO DE TALUDES RODOVIÁRIOS REVEGETADOS
NATURALMENTE NA REGIÃO DE VIÇOSA, MG**

Tese apresentada à Universidade Federal de Viçosa, como parte das exigências do Programa de Pós-Graduação em Ciência Florestal, para obtenção do título de *Magister Scientiae*.

VIÇOSA
MINAS GERAIS – BRASIL
2001

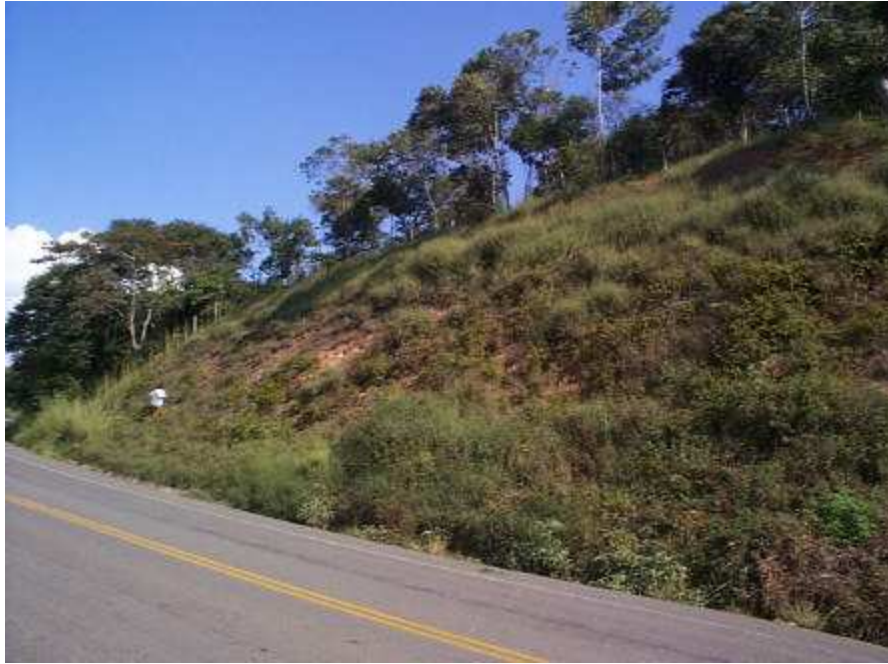
Figura 2 - Talude de Teixeira parcialmente coberto por capim-gordura (*Melinis minutiflora*) e arbustos de pixirica (*Leandra* cf. *nianga*) - município de Teixeira, MG.

O talude de Teixeiras encontra-se nas coordenadas 20°38'57" S e 42°51'36" W, a 628 m de altitude, apresentando inclinação média de 42° e exposição solar de 62°40' NE (Quadro 1, Figura 2).

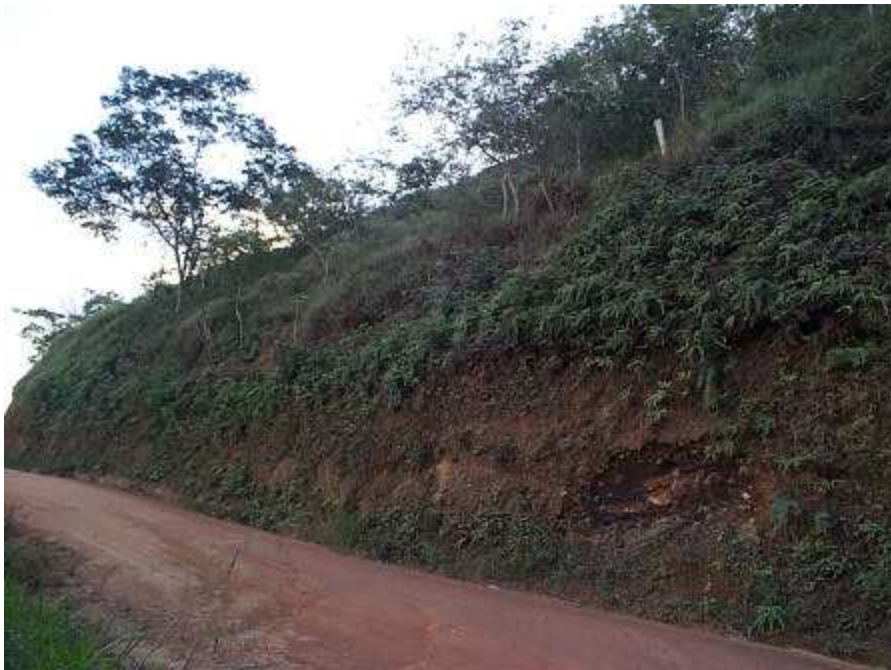
Figura 3 - Talude da Veterinária, com predominância na metade inferior de samambaias (*Sticherus penninger* e *Dicranopteris flexuosa*) e na metade superior de capim-gordura (*Melinis minutiflora*) - município de Viçosa, MG.

O talude denominado Veterinária localiza-se à margem direita da estrada de terra que se inicia na entrada do Departamento de Medicina Veterinária e leva à “horta velha”, mais precisamente nas coordenadas 20°45'55" S e 42°51'20" W. Está na altitude de 678 m e exposição solar de 52°20' NO. A inclinação deste talude foi a mais acentuada, maior que 52°, sendo impossível, com clinômetro, ler acima desta medida (Quadro 1, Figura 3).

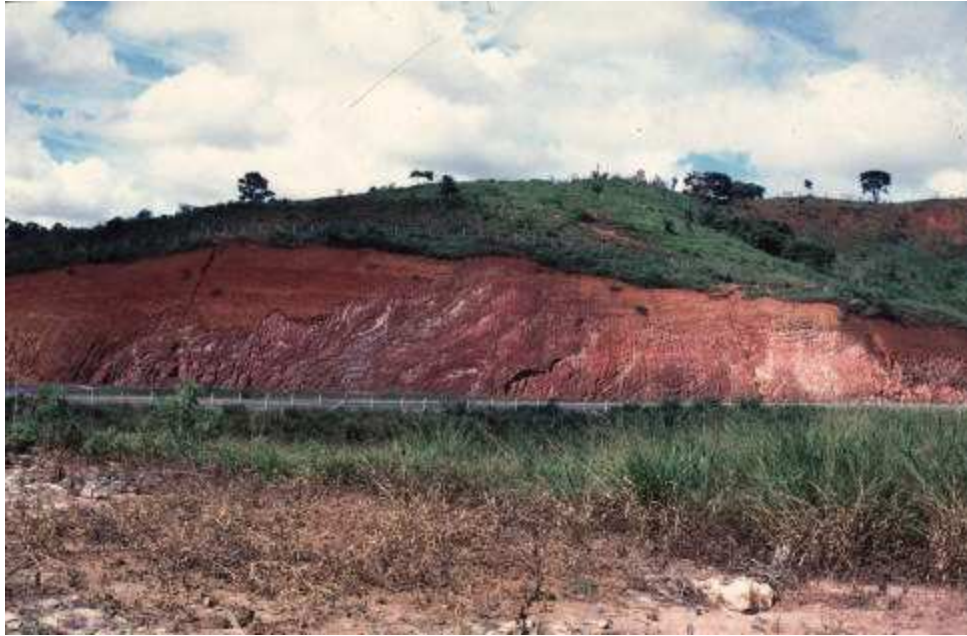
Figura 4 - Talude da Usina de Lixo sem cobertura vegetal e com grande variação na cor do solo - município de Viçosa, MG.

O terceiro talude localiza-se em frente à Usina de Reciclagem de Lixo de Viçosa, nas coordenadas 20°44'34'' S e 42°51'09'' W. Está a 625 m de altitude, possui 47° de inclinação média e a exposição solar varia de 67°40' NO a 0° N, devido à grande curva na qual sua base está inserida (Quadro 1). A determinação deste talude se deu para fins didáticos, pois ele se encontra totalmente desprovido de vegetação e apresenta nítidas variações em sua composição pedológica (Figura 4).

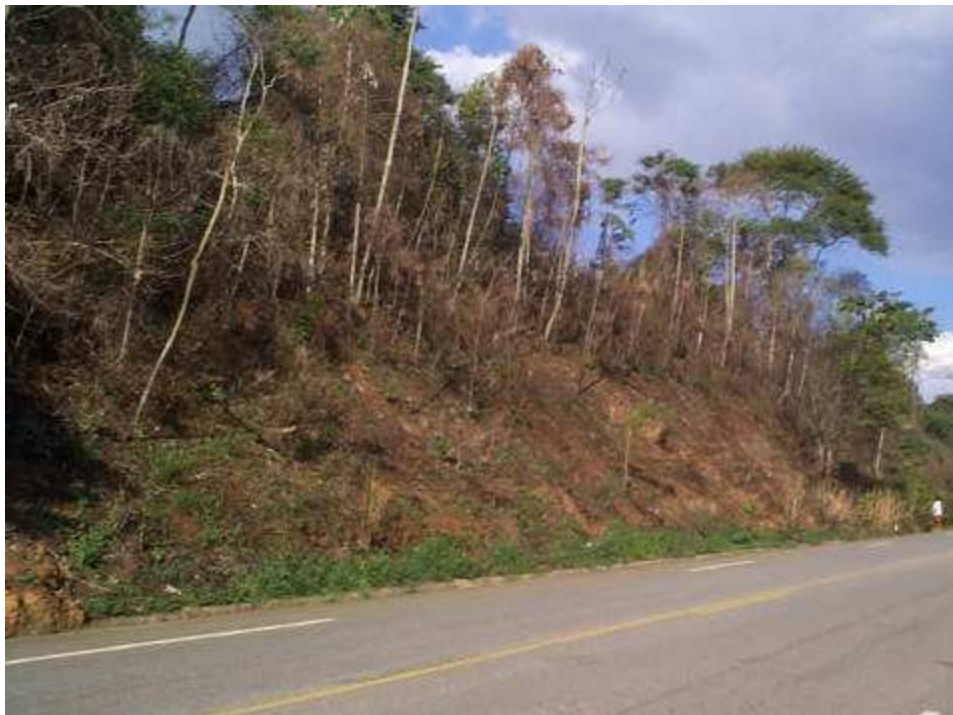
Figura 5 - Vista geral do talude de Cajuri após a queima, com presença de árvores - município de Viçosa, MG.

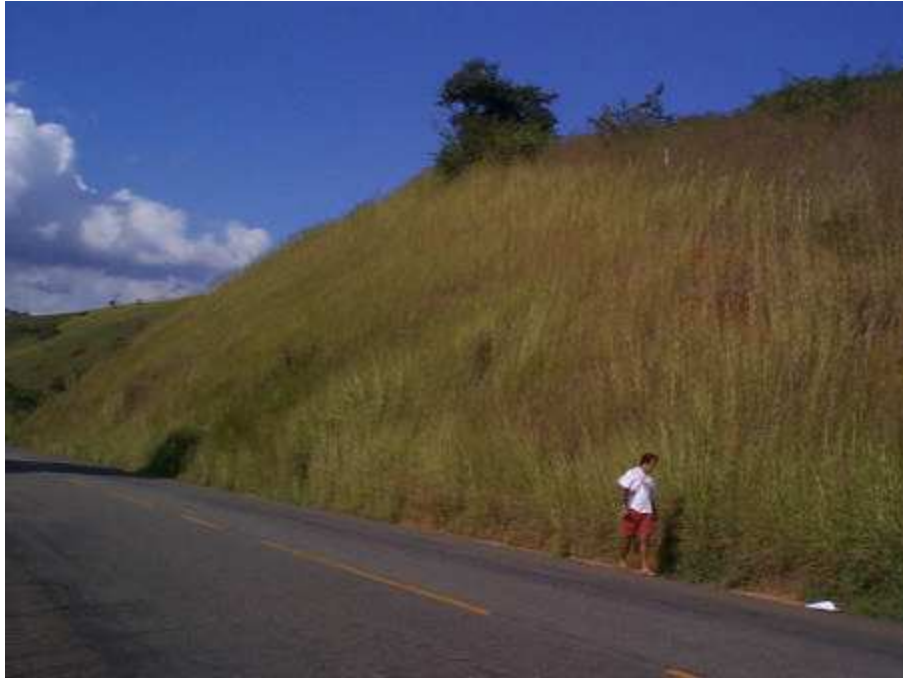
Figura 6 - Talude São Geraldo A com predominância do capim-jaraguá (*Hyparrhenia rufa*) e capim-gordura (*Melinis minutiflora*) - município de São Geraldo, MG.

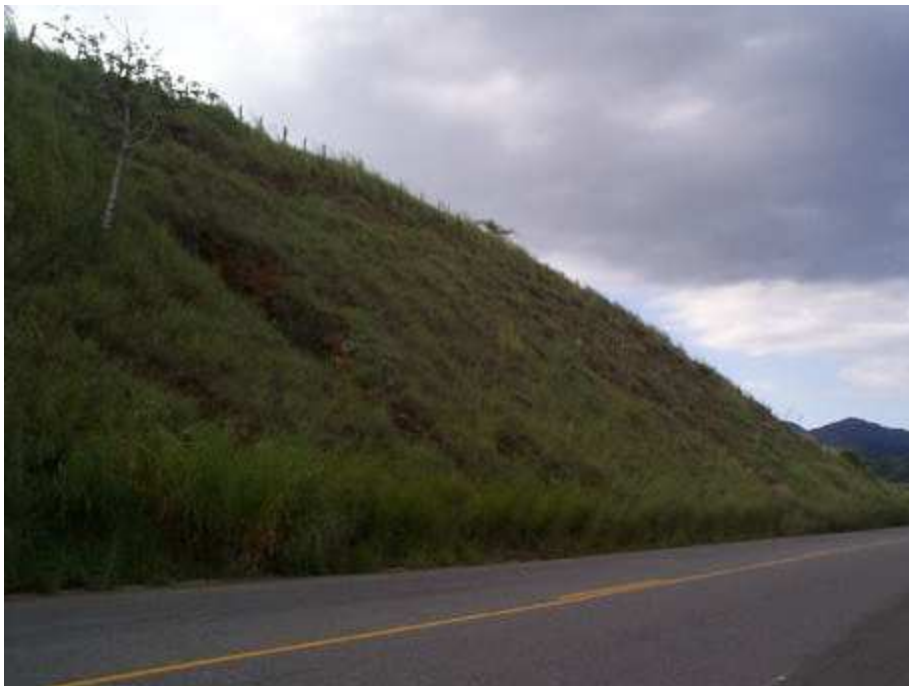
Figura 7 - Talude São Geraldo B, com manchas de solo exposto na área onde ocorre o capim-gordura (*Melinis minutiflora*) - município de São Geraldo, MG.

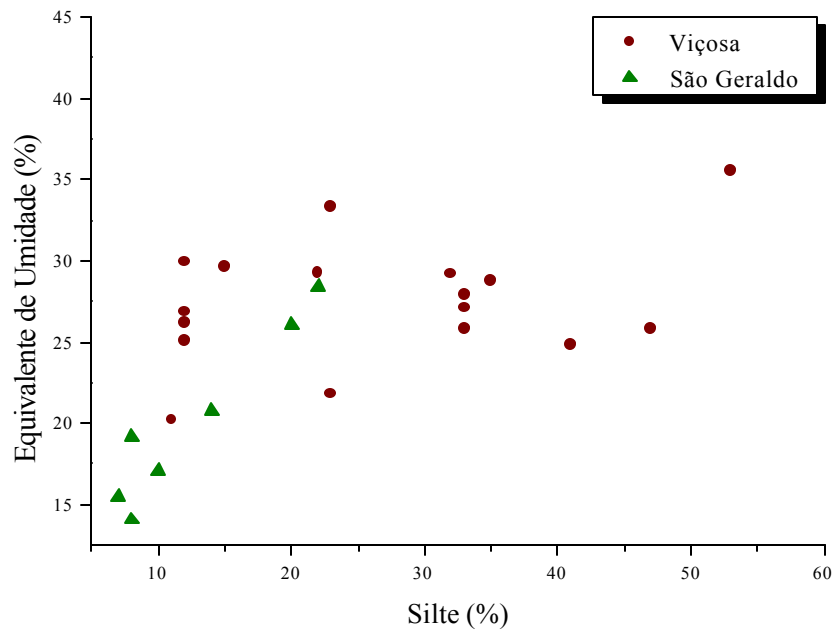
Figura 15 – Relação entre os teores de silte e o equivalente de umidade.

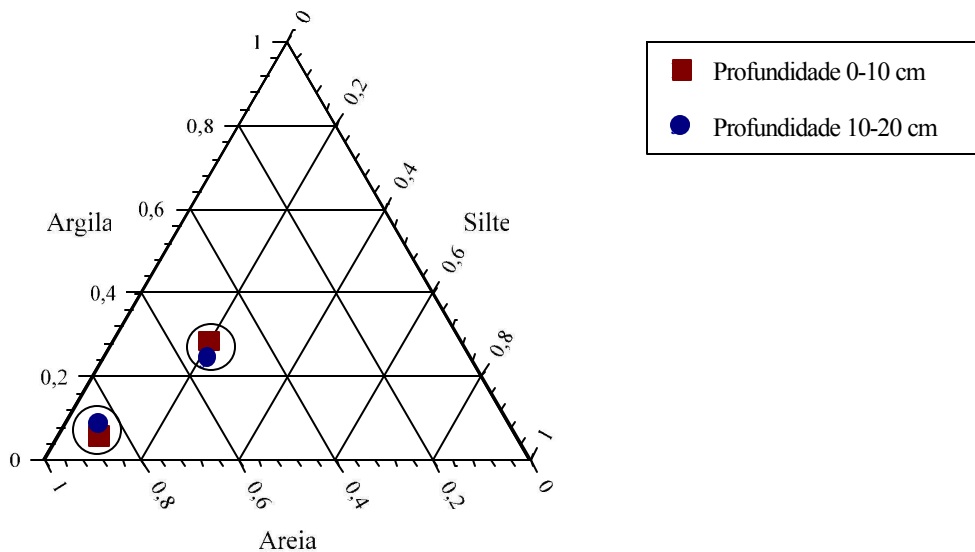
Figura 20 - Textura do solo nos pontos amostrais, agrupados na figura, coletados no talude São Geraldo B em diferentes profundidades.

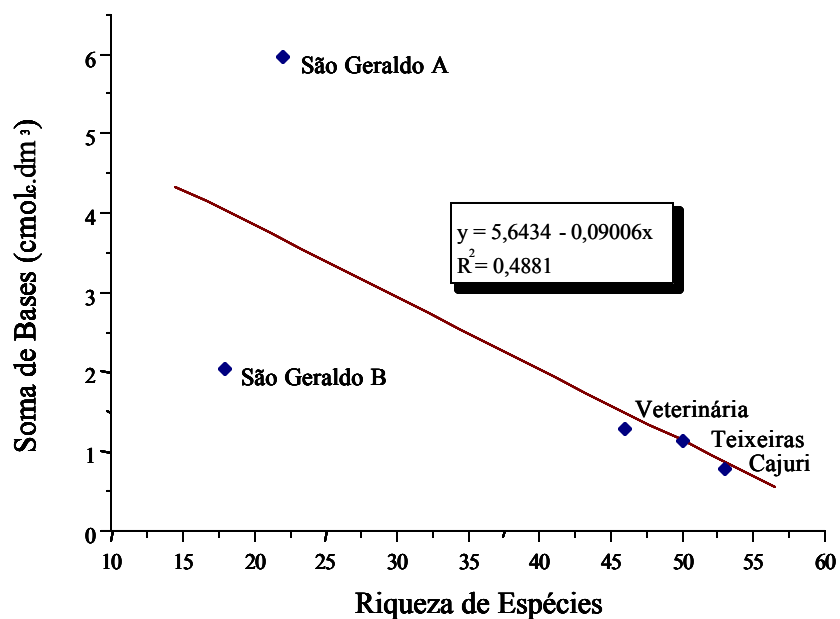
Figura 26 - Relação entre os valores médios da soma de bases e riqueza de espécies, considerando os cinco taludes do estudo.

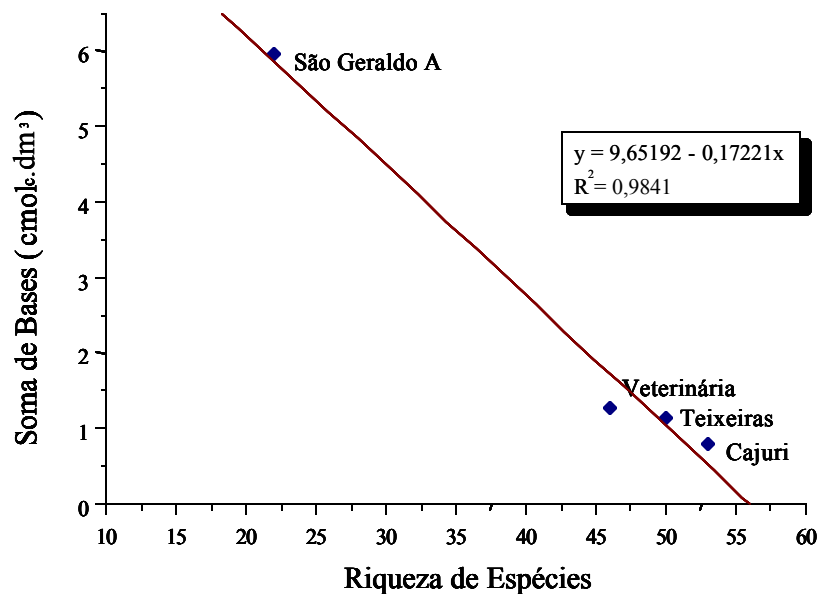
Figura 27 - Relação entre valores médios da soma de bases e riqueza de espécies, considerando os quatro taludes mais representativos.
