**CARACTERIZAÇÃO HIDROAMBIENTAL E SOCIOCULTURAL
DA BACIA HIDROGRÁFICA DO RIOZINHO DO RÔLA,
REGIÃO SUDESTE DO ESTADO DO ACRE**

Tese apresentada à Universidade Federal de Viçosa, como parte das exigências do Programa de Pós-Graduação em Ciência Florestal, para obtenção do título de *Doctor Scientiae*.

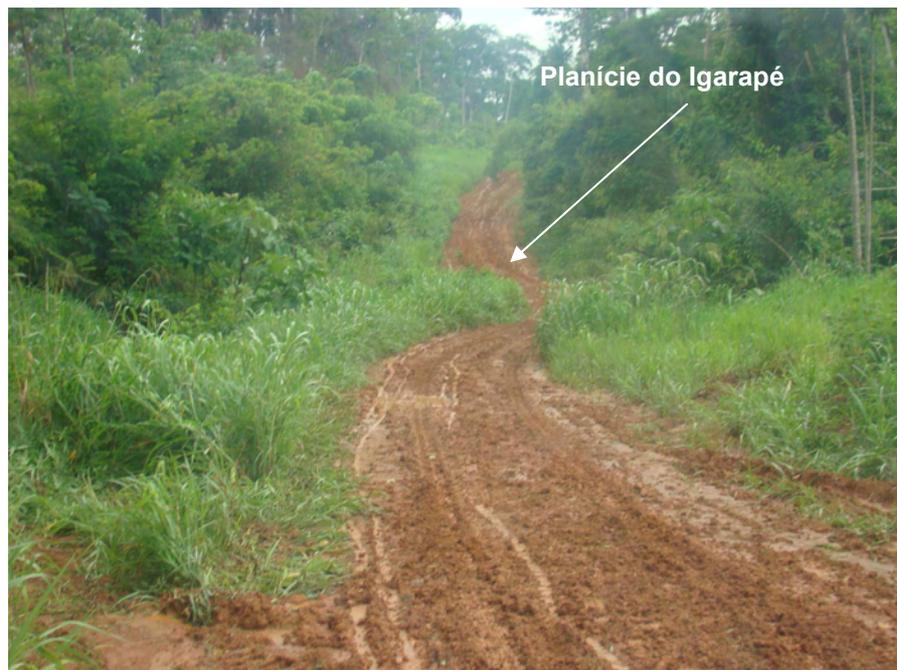
Figura 7 – Ramal de difícil acesso, cortando a planície de um igarapé da bacia hidrográfica do Riozinho do Rôla, intrafegável durante o período de inverno, novembro de 2008.

No período de seca, em virtude das baixas cotas fluviométricas do rio, a navegação torna-se impraticável, sendo que, em muitos casos, os moradores devem caminhar 13 horas, em média, para alcançar as rodovias principais que são vias de acesso aos municípios inseridos na bacia. No período da cheia dos rios, para chegar aos municípios, os moradores caminham, em média, 12 horas por ramais em condições precárias, o que se torna ainda mais difícil quando estes cortam a planície dos igarapés (Figura 7). Com a intensificação das chuvas, em decorrência da sua alta atividade de argila, os ramais permanecem intrafegáveis durante todo o período invernos e, em muitos casos, ficam alagados durante um período de seis meses.

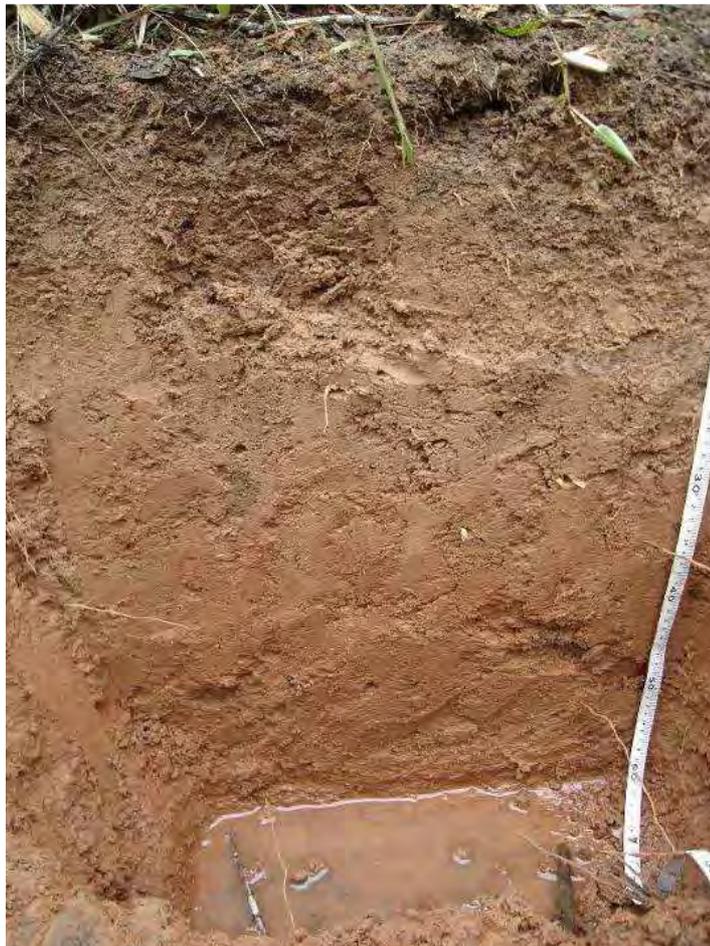
Figura 2 – Minitrincheira de argissolo vermelho-amarelo distrófico plíntico descrito em topo de elevação.

Em cada área selecionada, abriu-se uma minitrincheira e, posteriormente, procedeu-se a descrição morfológica e a coleta de aproximadamente 1 kg de solo de cada horizonte, para caracterização física e química (SANTOS et al., 2005). Pelo fato de ser um período de cheia, não foi possível abrir novas trincheiras em alguns locais de recarga, em decorrência de a água verter ao se cavar 30 cm de profundidade da superfície (Figura 2).

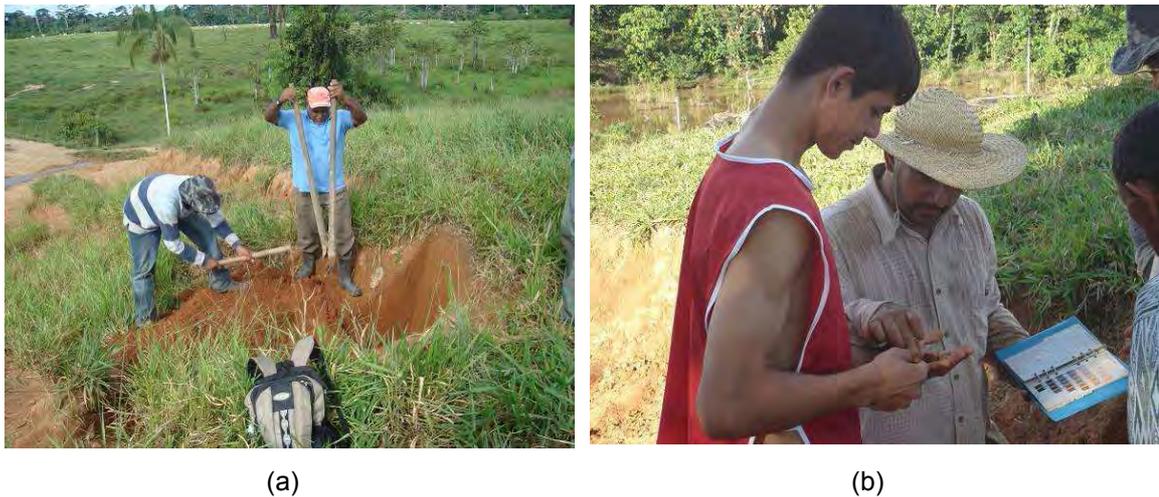
Figura 3 – Detalhe do procedimento de abertura de minitrincheira e amostragem de perfis de solo (a), com o auxílio do morador local do seringal Bom Destino, Colocação Novo Destino (Sr. Aldo); e participação do morador local (Diones de Araújo) no processo de discussão e estudo de solos e ambiente da região (b).

Nesses locais, os aspectos relacionados à cor e textura do solo, relevo e vegetação foram dialogados com o morador, de modo a informá-lo sobre o que estava sendo realizado naquele momento, sempre em linguagem acessível e procurando apreender, perceber e resgatar o conhecimento local em relação ao tipo de solos existentes na bacia (Figura 3).

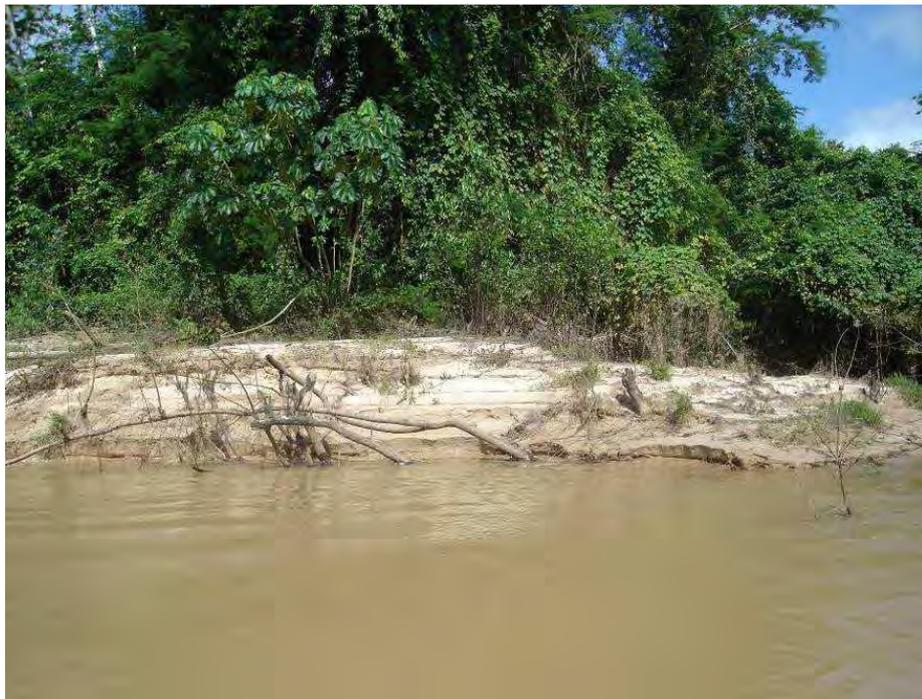
Figura 6 – Aspecto da pequena praia formada em segmento da paisagem na margem esquerda do Riozinho do Rôla, porção baixa da bacia.

A planície inundável do Riozinho do Rôla é sazonal, ou seja, somente é inundada de novembro a abril, podendo ser caracterizada como várzea estacional, ou floresta “aluvial”, conforme ressaltado por Prance (1980), em decorrência da inundação anual de florestas. Além disso, no período de vazante do rio, na porção leste (região baixa), surgem “praias” que não são cultivadas pelos moradores locais em razão de sua pequena extensão, do déficit hídrico e baixa estabilidade estrutural dos terrenos, que as torna suscetíveis a processos erosivos (Figura 6), resultando no desbarrancamento das margens.

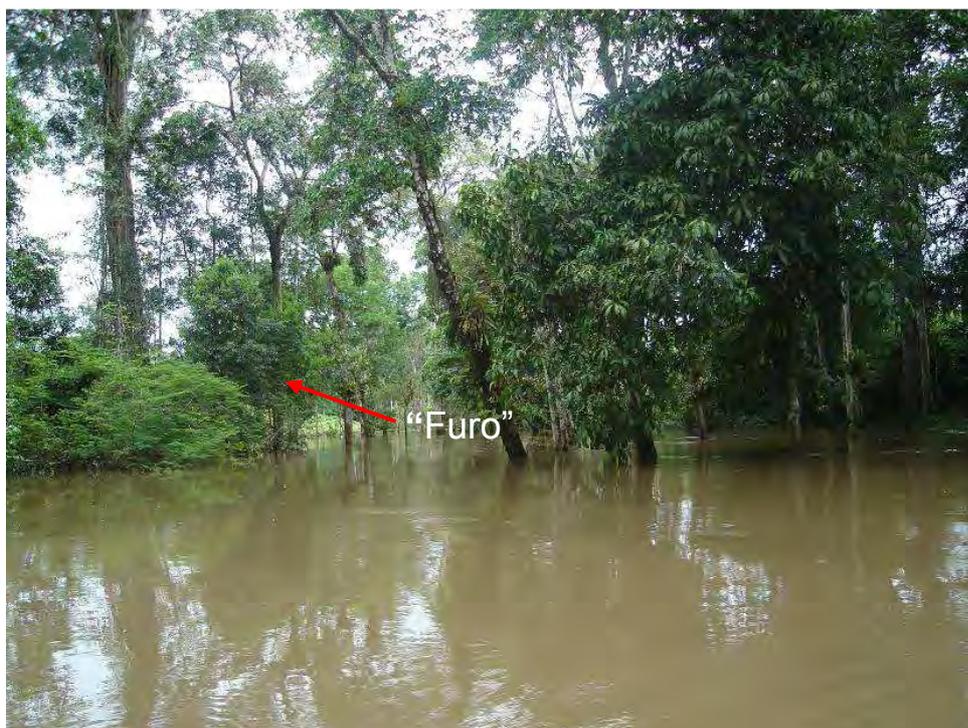
Figura 7 – Estreitamento do canal do rio e alagamento do segmento de planície inundável do riozinho do Rôla utilizando o “furo”.

Entretanto, muitas vezes a utilização do “furo” não é viável, sendo necessário voltar ao ponto de partida para daí seguir o seu curso original. Além disso, na sua maioria não se consegue distinguir facilmente o “furo” do seu leito normal (Figura 7).

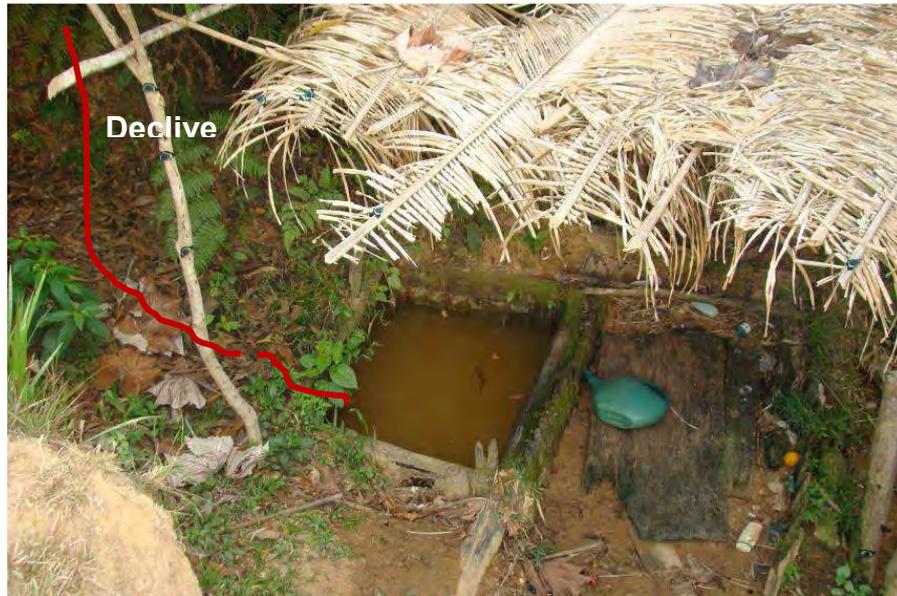
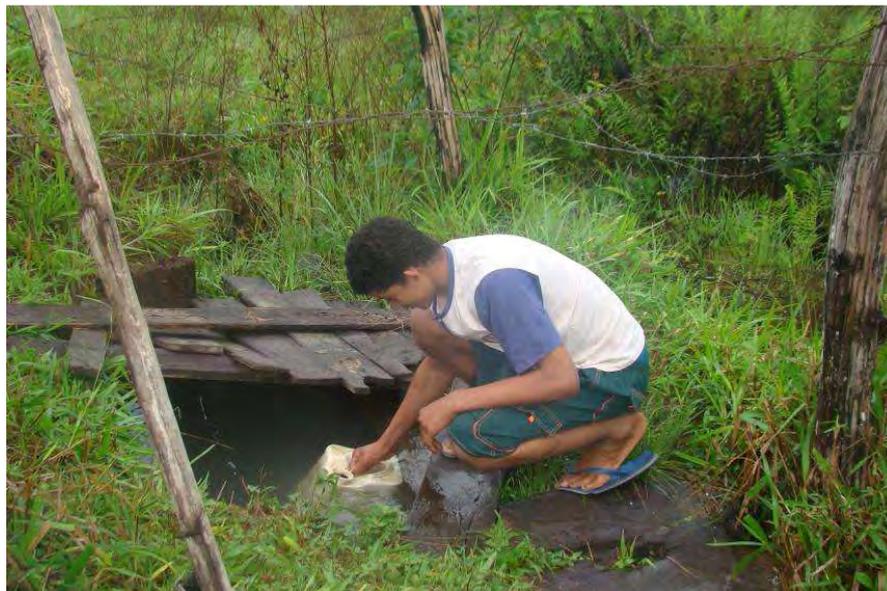
Figura 8 – Nascente com cobertura de palha utilizada para uso doméstico (a), na região do alto Riozinho, seringal Tabatinga, localizada na planície de um Igarapé; e Nascente utilizada pra retirar a água de beber (b), sem nenhuma cobertura, na região do alto Riozinho, seringal Amapá, tipo olho d'água, localizada na meia encosta.

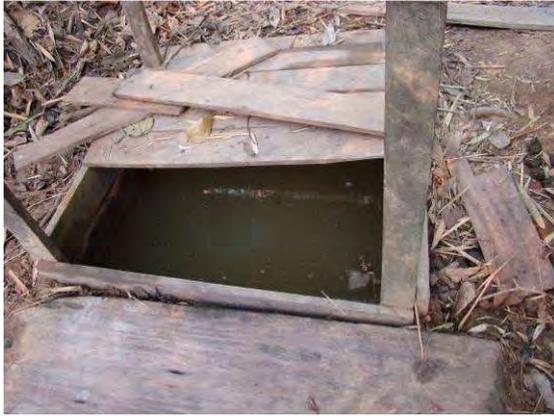
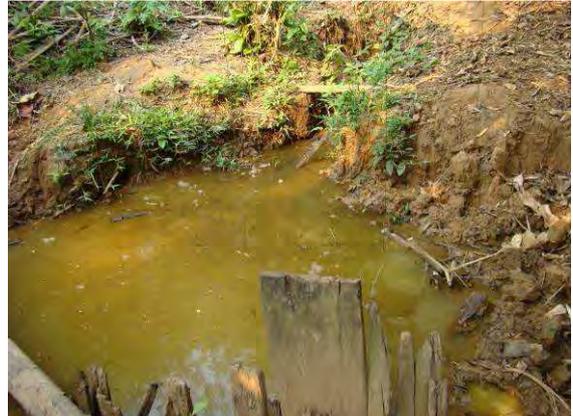
Figura 9 – Nascente em propriedade do Projeto de Assentamento Oriente (a), utilizada para abastecimento doméstico, sem cobertura adequada; e outra nascente encontrada no Projeto de Assentamento Oriente (b), em estado de degradação, utilizada por animais.

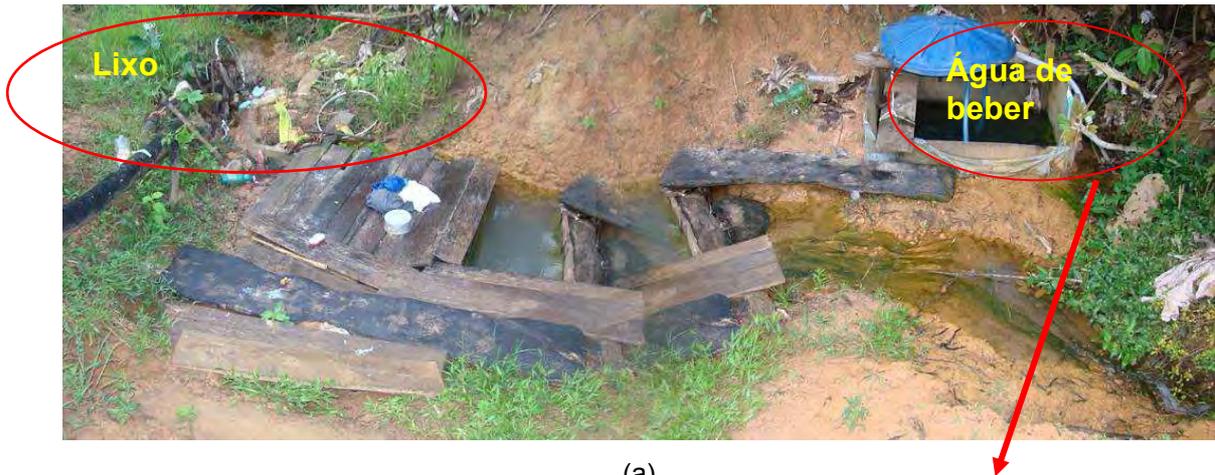
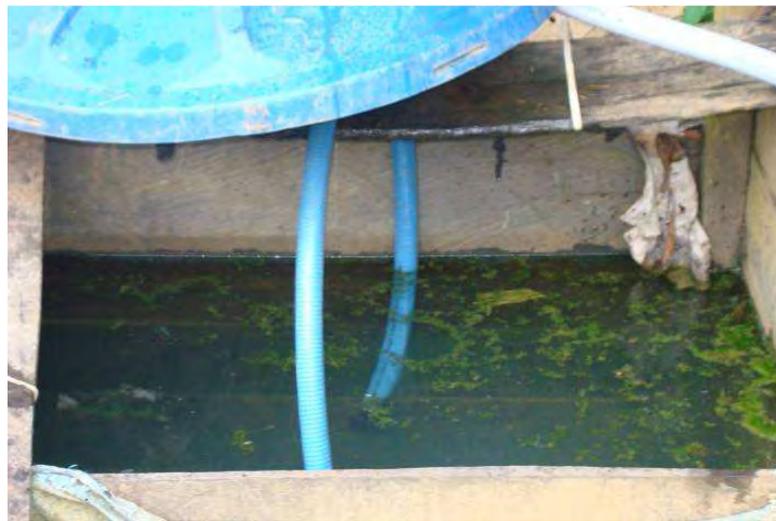
Figura 10 – Nascente originada de olho d'água (depressão) em condições inadequadas de manutenção (a) e água utilizada para beber (b), suja com lodo (limo).

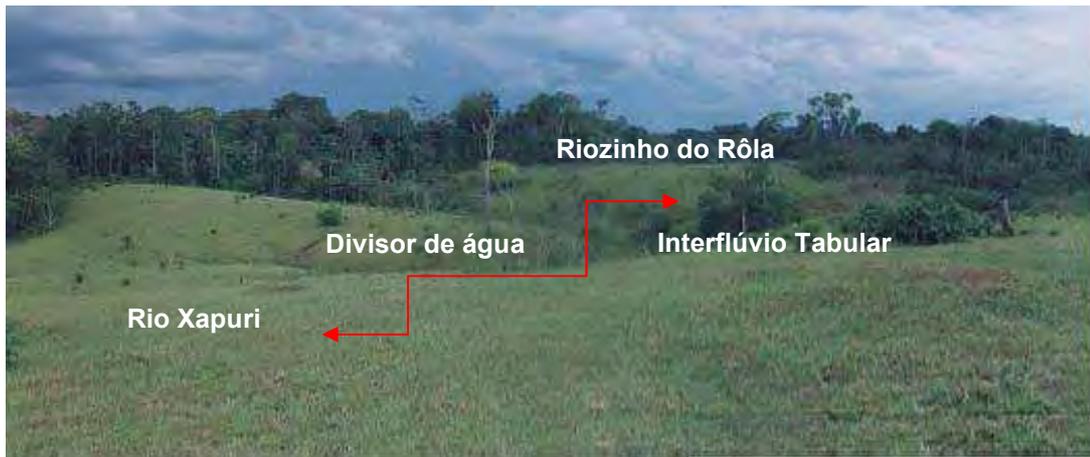
Figura 12 – Depressão do laco – Acre, região alta da bacia hidrográfica do Riozinho do Rôla, no Seringal Amapá, Colocação Boa Vista, município de Brasiléia.

A Depressão do Iaco – Acre ocorre em pequena porção na parte leste da bacia, iniciando próxima a foz do Riozinho que se estende em direção sul, com predominância no centro oeste da rede de drenagem e, uma pequena faixa a oeste, onde se origina a nascente principal do riozinho. Sua altimetria varia entre 140 a 340 m, possui uma superfície muito dissecada com declives acentuados entre interflúvios tabulares, tendo os topos aguçados com declividades fortes e topos estreitos e alongados de forma convexa com declives medianos (Figura 12), refletindo a presença de fácies arenosa e argilosa da Formação Solimões (ACRE, 2006).

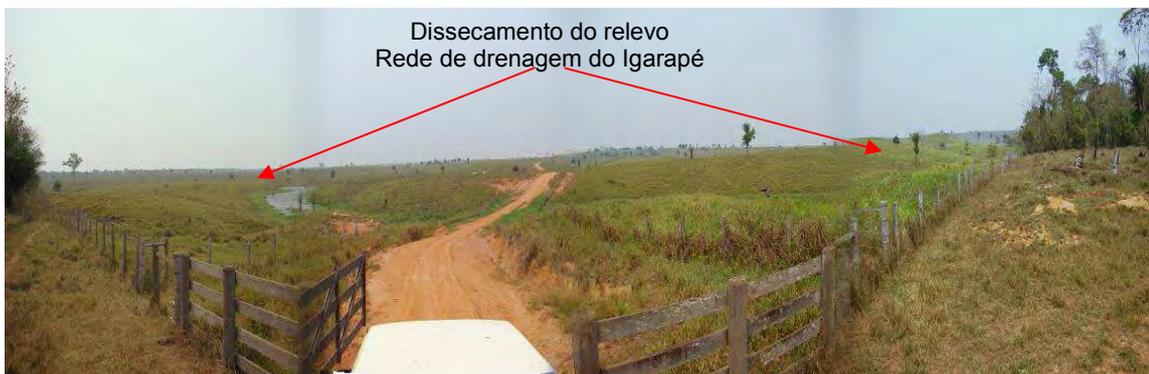
Figura 14 – Depressão do Rio Branco – região baixa da bacia hidrográfica do riozinho do Rôla, próximo à Rodovia Estadual Transacrea (AC 090), Fazenda Talismã, município de Rio Branco.

É considerada como nível mais baixo do terreno, apresentando uma variação na altitude média de 140 a 240 m (Figura 14). Possui relevo muito dissecado, com topos convexos e densidade de drenagem alta, sendo que mais ao centro-norte apresenta declives medianos e, ao sul, vai diminuindo com predomínio do relevo suave-ondulado. A transição entre a depressão do Rio Branco e Iaco-Acre é gradual, sendo que nessa transição observam-se diferenças na altitude e na intensidade da dissecação, embora não sejam observadas linhas de ruptura na topografia do terreno.

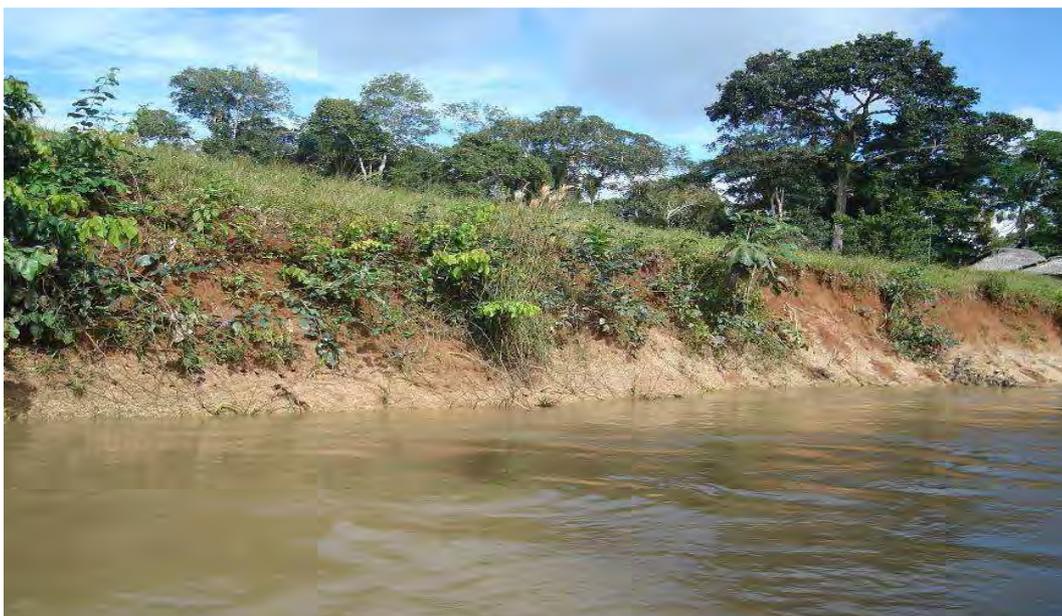
Figura 16 – Barranco às margens do Riozinho do Rôla com estabilidade em virtude de sua textura predominantemente argilo-siltosa.

Essas unidades geomorfológicas podem ser observadas quando se navega a montante, sentido da foz para a cabeceira do rio principal (Riozinho do Rôla), em que o rio torna-se mais encaixado, com predomínio de sedimentos do terciário, em sua maioria de textura argilo-siltosa a argilosa. De certa forma isto propicia uma maior estabilidade estrutural aos barrancos e, conseqüentemente, a ocorrência de desbarrancamentos é menos frequente (Figura 16).

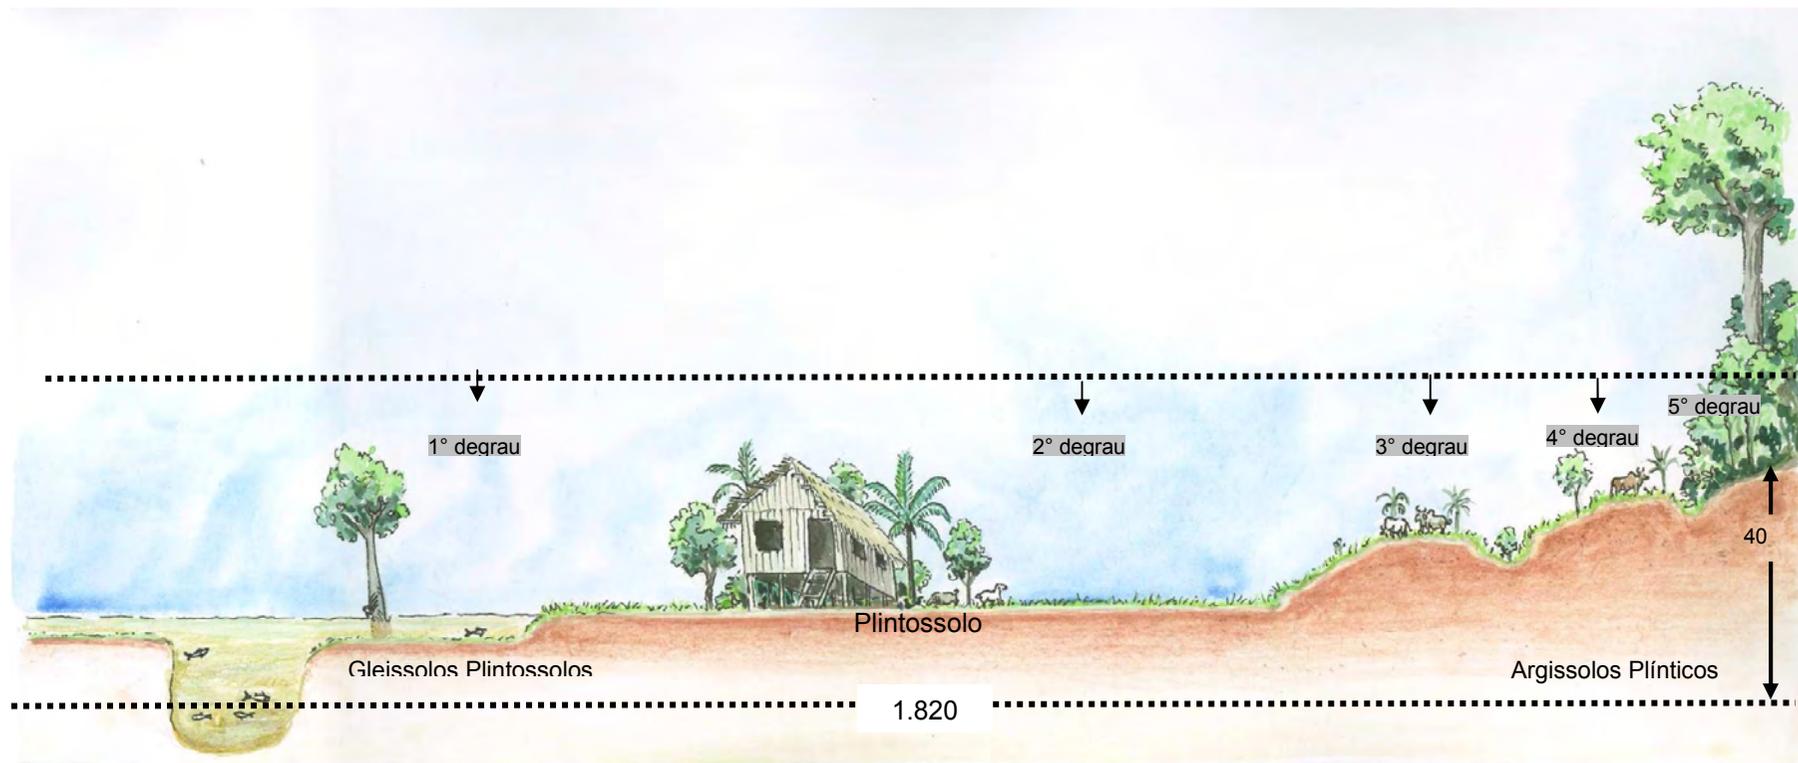
Figura 17 – Esquema ilustrativo mostrando transecto percorrido em diversos segmentos da paisagem (degraus) em uma propriedade do seringal Bom Destino (UTM: 19L – E 543302 N 8897652), área de influência do Riozinho do Rôla (maiores detalhes no Quadro 2).

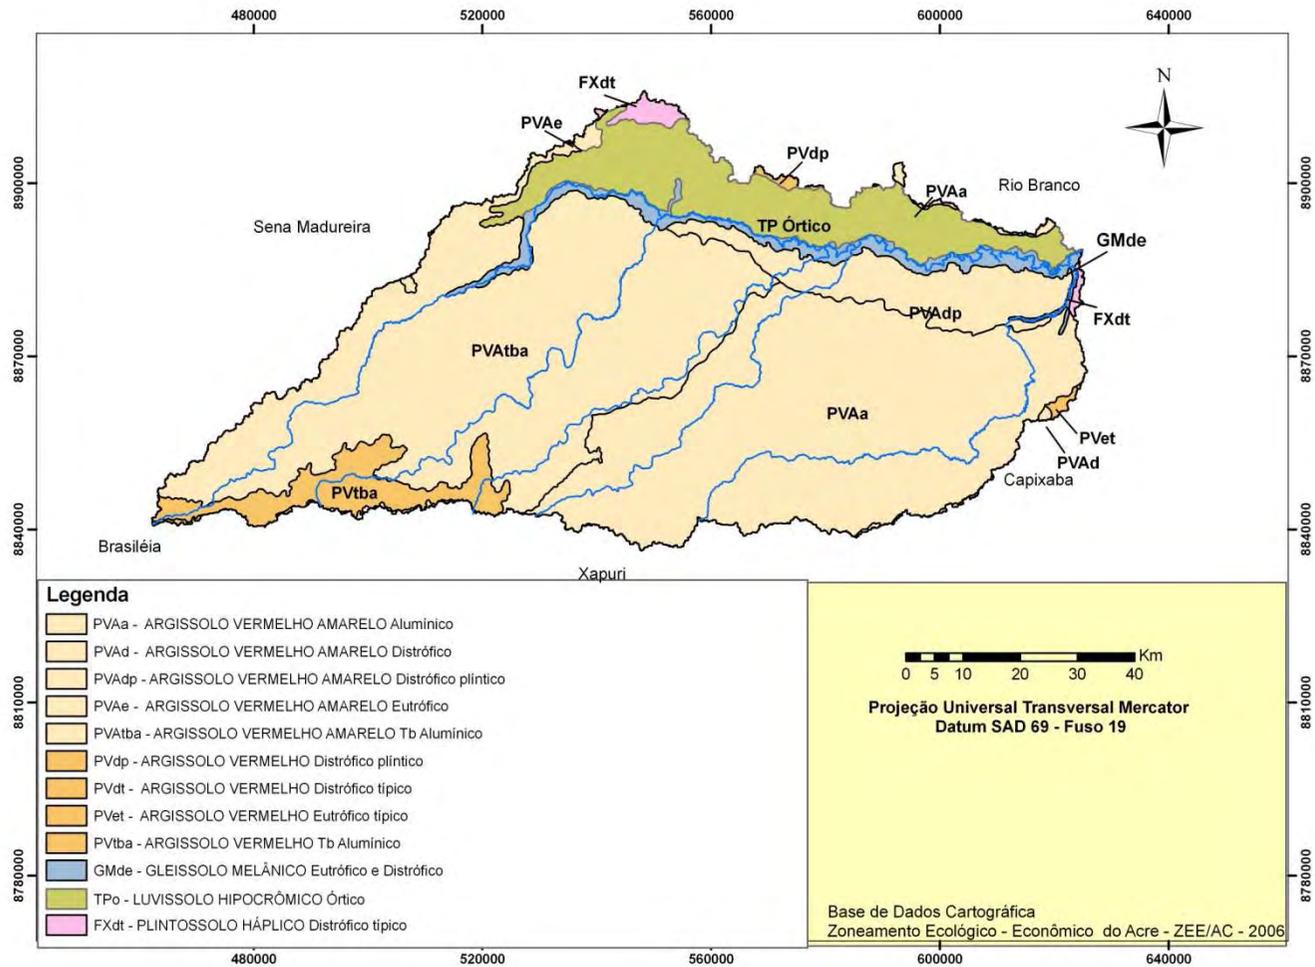
Figura 18 – Classes de solos da bacia hidrográfica do Riozinho do Rôla, 2006.

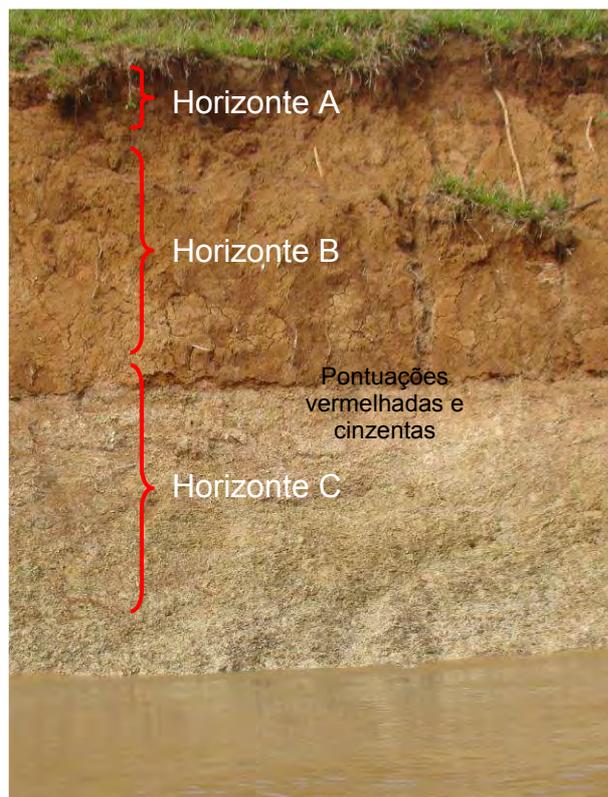
Figura 19 – Detalhe de barranco, mostrando o contraste do solo formado (horizontes A, B e C).

Na bacia, a classe dos Argissolos foi observada nos barrancos da região do alto e médio Riozinho, no qual possui cores geralmente avermelhadas, principalmente nas partes que não são submersas. Nestes locais o ferro presente no sistema permanece mais tempo exposto (a processos de oxidação), por isso predomina a coloração avermelhada. O fornecimento de ferro é contínuo em virtude do transporte lateral de ferro dos segmentos mais elevados da paisagem. Em locais onde o barranco foi submerso, observam-se pontuações vermelhadas e cinzentas, em virtude da exposição do mesmo aos processos de oxidação (aeração) e redução (alagamento) do solo (Figura 19). Além disso, pode ser decorrente também do próprio material originário, muitas vezes exposto no canal do rio. Geralmente, esse material é constituído de argilitos e siltitos da Formação Solimões (BRASIL, 1976; LATRUBBESSE et al., 1997).

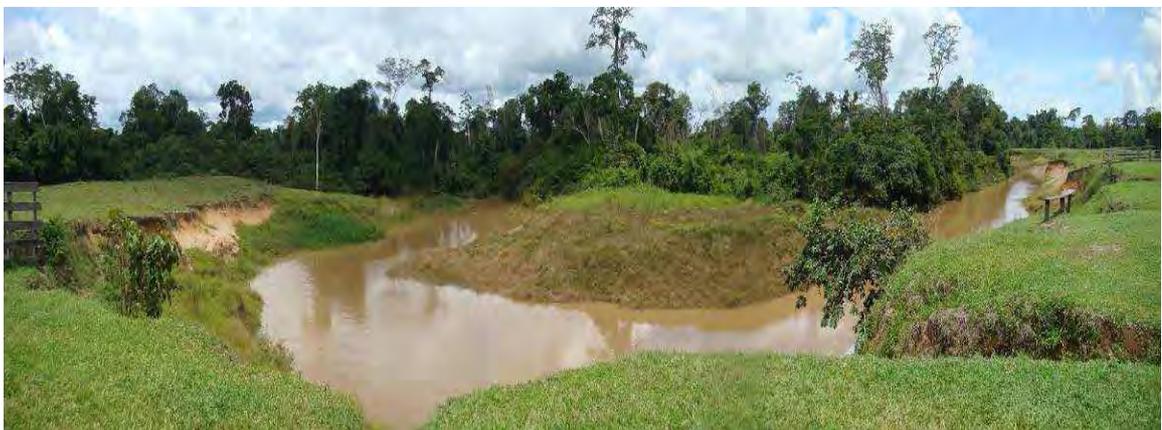
Figura 20 – Deslizamento de terra na margem esquerda do Riozinho do Rôla em consequência da área de pastagem e retirada da mata ciliar.

Na região média da bacia, observam-se margens com barrancos mais elevados que não chegam a formar praias, com predominância de solos de textura argilosa-siltosa e franco-argilosa, os quais com a retirada da mata ciliar para incorporação da pecuária podem, futuramente, provocar severos danos ambientais na bacia. Segundo o IBGE (2005), a redução das matas ciliares tem causado aumento significativo nos processos de erosão dos solos, com prejuízos a hidrologia regional, evidente redução da biodiversidade e degradação de imensas áreas (Figura 20).

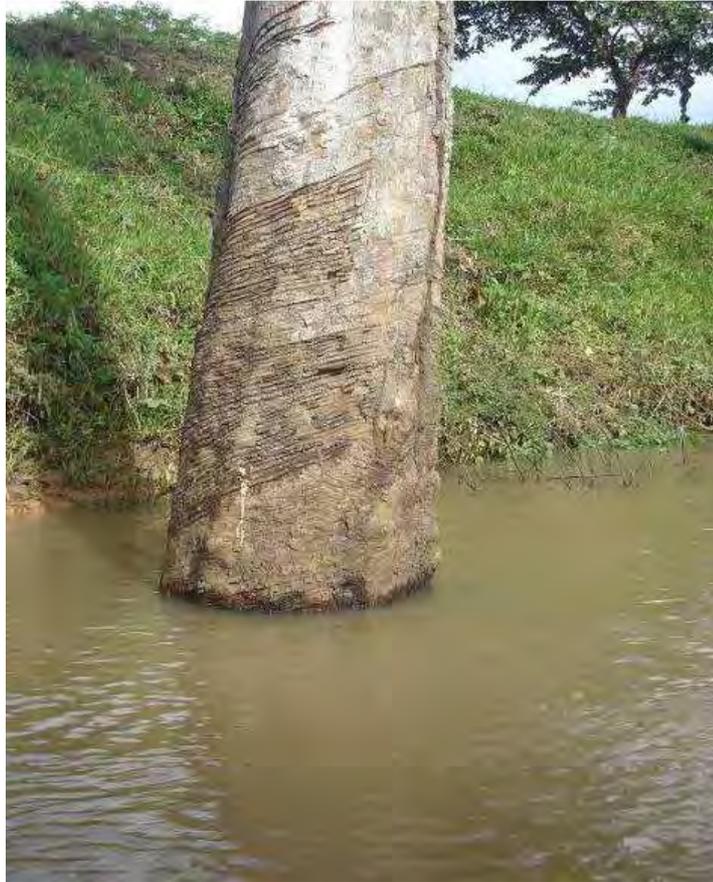
Figura 23 – Ocorrência de seringueira (*Hevea brasiliensis*) em área inundável situada entre o segundo e terceiro segmentos da paisagem.

Nas regiões baixas, observou-se a ocorrência de seringueiras entre o segundo e terceiro segmento da paisagem (Figura 23), o que pode estar relacionado à dispersão de sementes por meio da correnteza do rio, uma vez que essas sementes, quando se soltam, são lançadas a grande distância e têm a capacidade de flutuar na água. Segundo um morador local, quando a seringueira ocorre nesses ambientes, sua produtividade é menor e o látex extraído é de qualidade inferior.

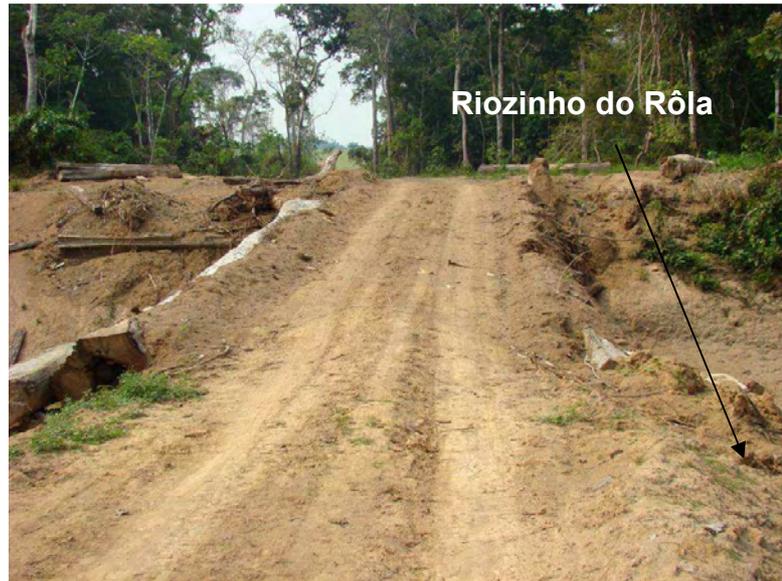
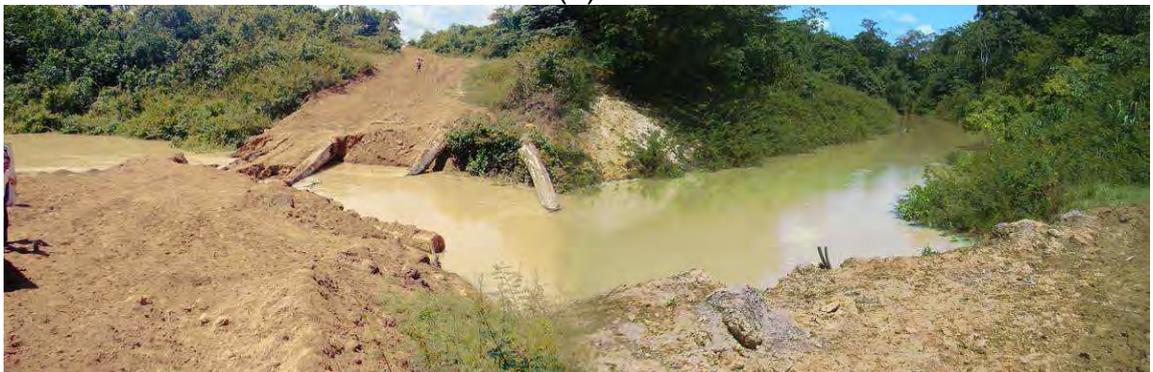
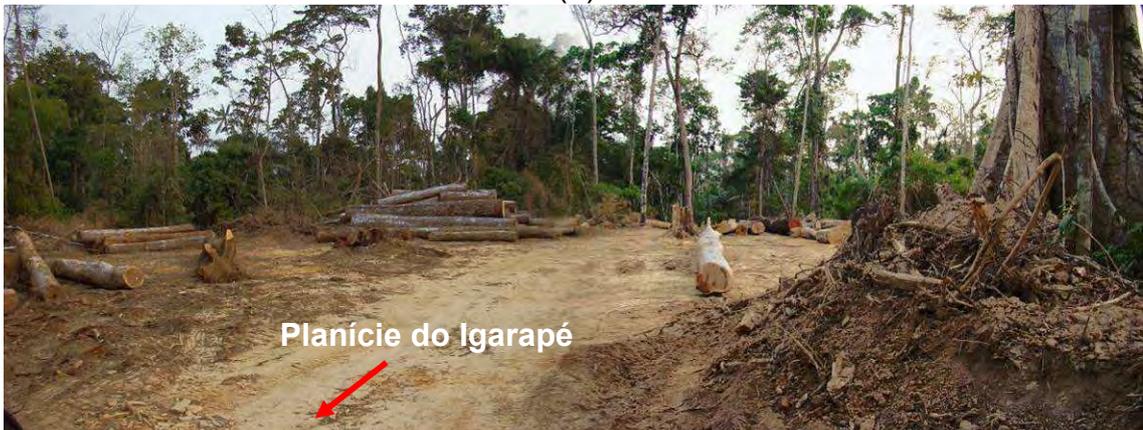
Figura 25 – Ramal construído durante o período de estiagem (a), obstruindo o leito do Riozinho (agosto de 2008); ramal no período da cheia do Riozinho com barragem utilizada para o tráfego de veículos (b), desbarrancando em decorrência da ação das águas, início das cheias (novembro de 2008); e (c) Abertura de ramais utilizados para facilitar a retirada e o transporte de madeira em ambientes de recarga (interfluvios) e planície do igarapé (setembro de 2008).

A atividade de pecuária favorece o investimento de ramais e estradas vicinais, a qual na sua maioria não possui nenhum planejamento, em que os maquinários cortam a floresta e nascentes, conseqüentemente de forma desordenada. Assim, com a intensificação da abertura de ramais, o resultado é a propensão ao assoreamento dos mananciais, pois, com a enchente do rio, as barragens que são utilizadas para fechar os rios não resistem à correnteza das águas, chegando a desbarrancar. Dessa forma, a continuidade desse processo poderá, em futuro bem próximo, provocar o aterro de nascentes e cursos d'água, que são vitais para o abastecimento de água do Riozinho do Rôla. Além disso, poderá acarretar déficit hídrico e, possivelmente, a perda da biodiversidade na região (Figura 25).

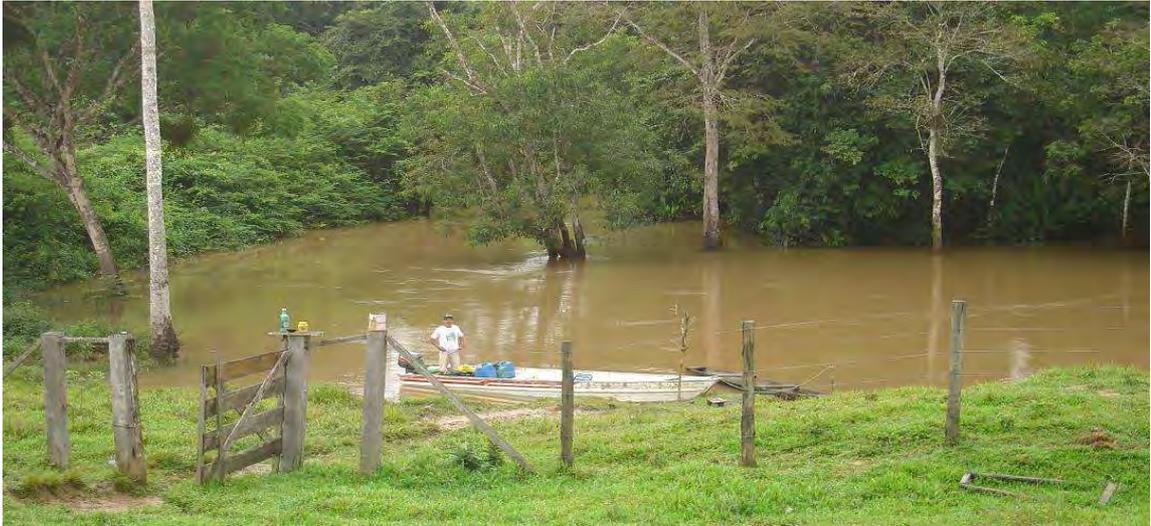
Figura 26 – Igarapé Espalha afluente do Riozinho, com planície inundável e a mata ciliar preservada, período de cheia em 2007.

Entretanto, a bacia apresenta uma dinâmica fluvial natural, que é influenciada pelo período sazonal de inverno (chuva) e verão (estiagem), originando as planícies inundáveis que transbordam, no período de inverno, inundando suas margens (Figura 26). É importante ressaltar que, além do Fator de Forma, outros fatores estão relacionados às enchentes, como: cobertura florestal, duração da chuva e permeabilidade do solo.

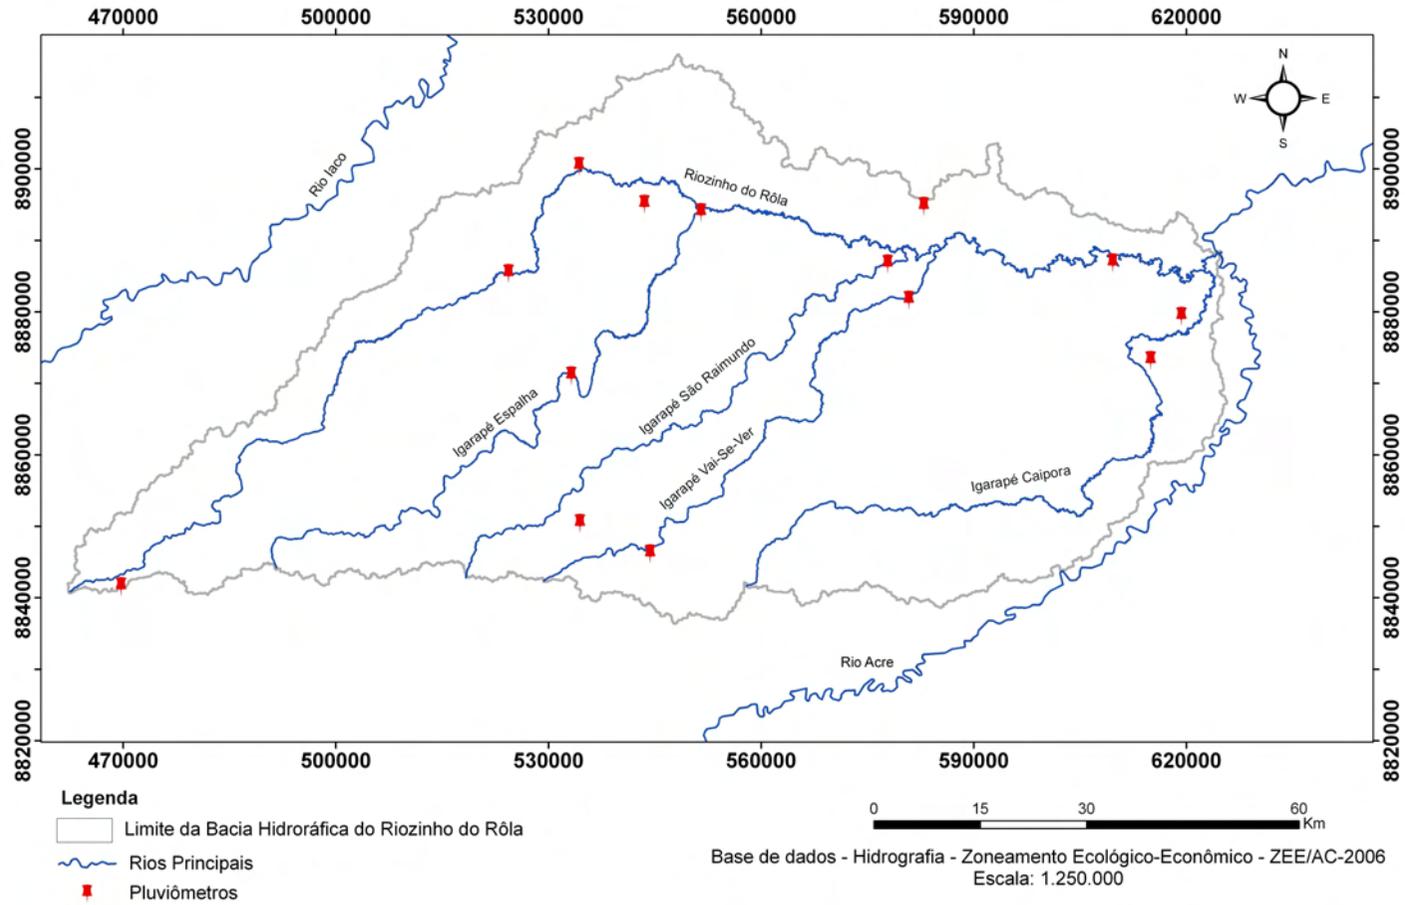
Figura 3 – Localização dos pluviômetros instalados na bacia Hidrográfica do Riozinho do Rôla, AC, 2009.

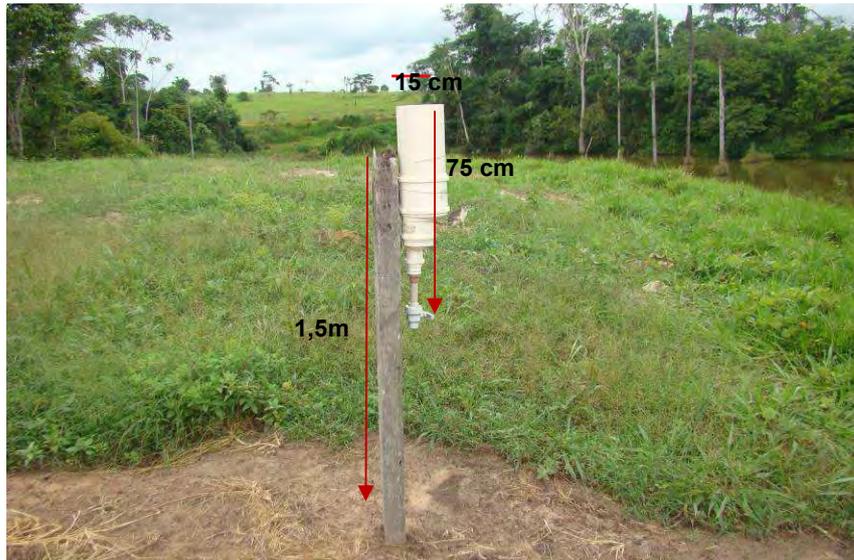
Figura 5 – Pluviômetro instalado na propriedade Santa Luzia, no Projeto de Assentamento Moreno Maia, Igarapé Caipora, afluente do Riozinho do Rôla, próximo a capital de Rio Branco – AC.

A contribuição do morador na instalação do pluviômetro foi de fundamental importância, pois esse momento foi oportuno para explicar o processo que deveria ser realizado no momento da medição diária, assim como os cuidados a serem tomados com o aparelho, assim como a construção de cercado para evitar danos provocados por agentes externos (animais e curiosos).

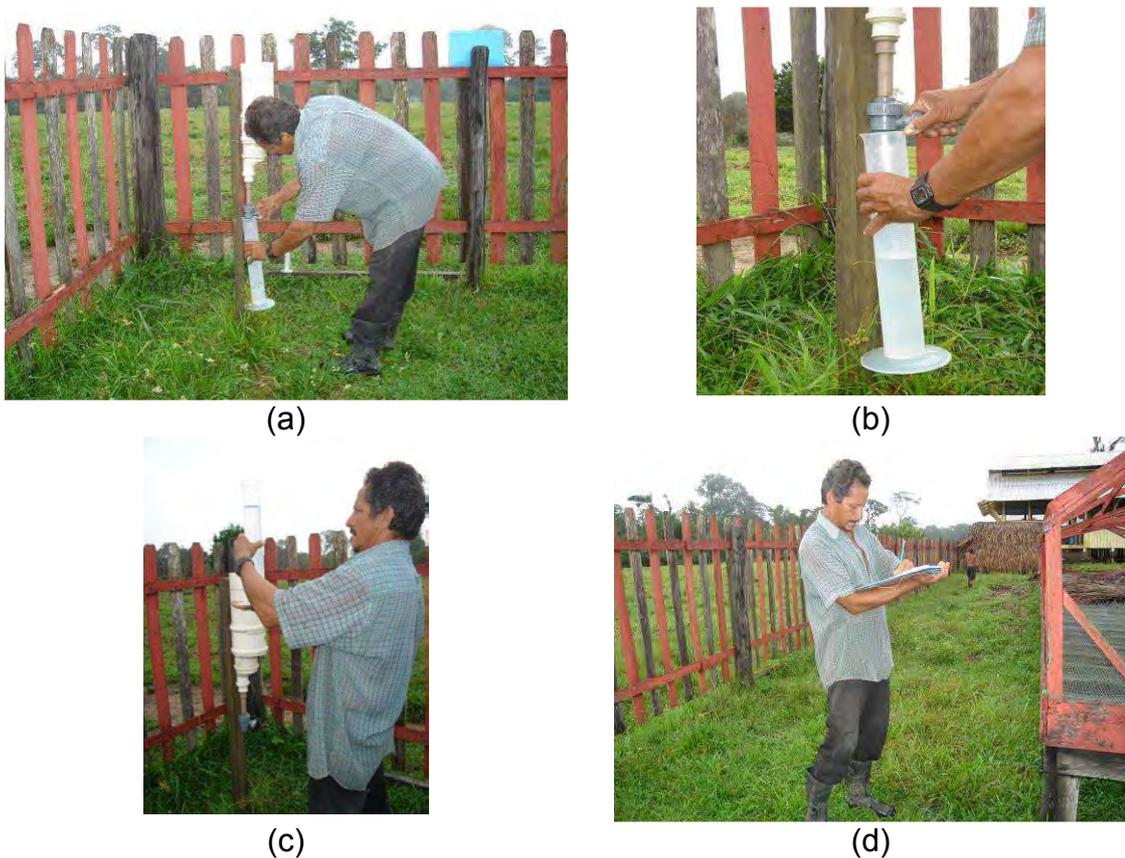
Figura 6 – Morador (Sr. José Augusto) do seringal Belo Horizonte na confluência do Igarapé Espalha com o Riozinho do Rôla, realizando a coleta de água da chuva no pluviômetro (a); Coleta de água com a proveta (b); Verificando a altura do volume de água na proveta para posterior anotação (c); registro do volume de água (d).

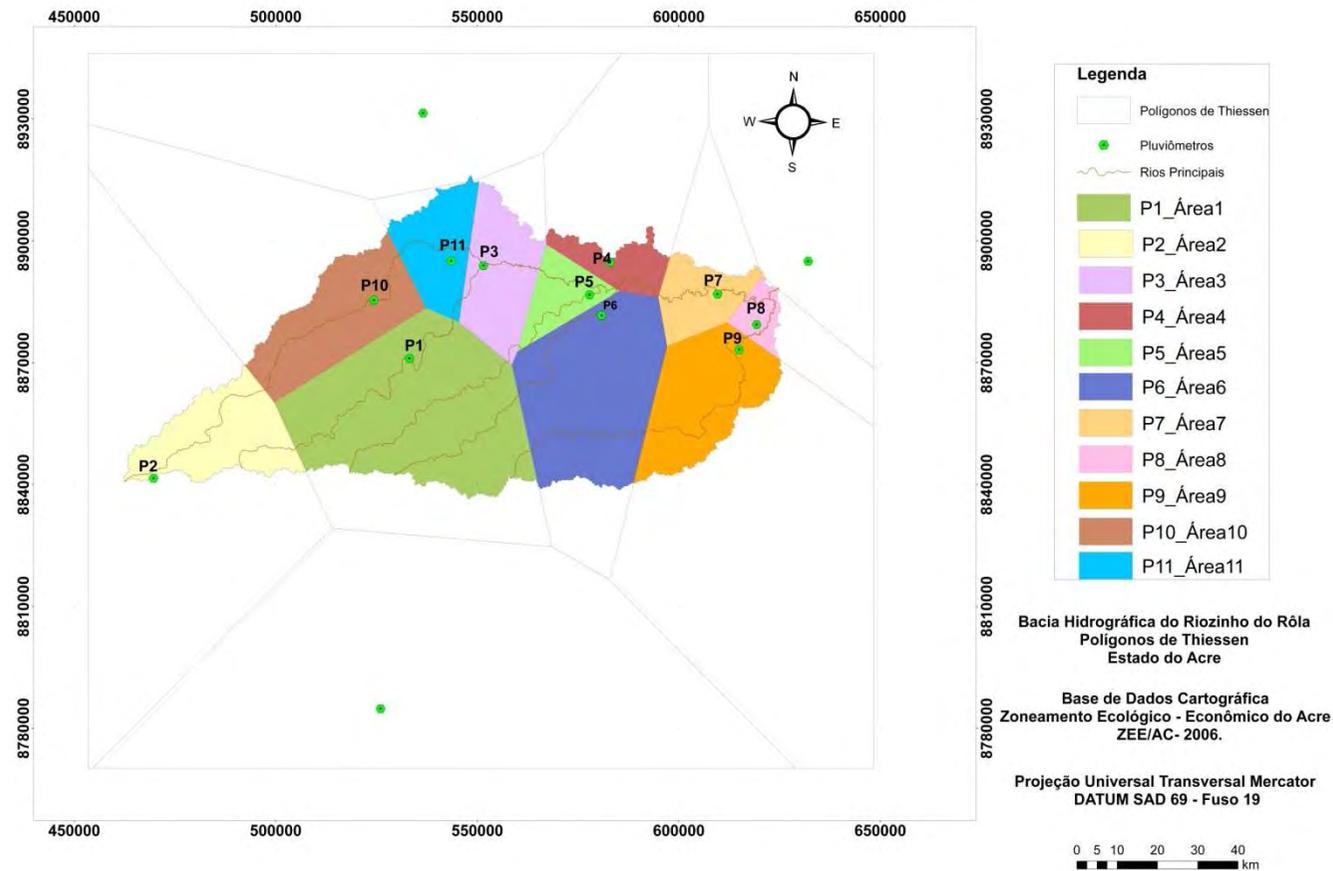
Figura 7 – Polígonos de Thiessen com área de influência dos pluviômetros localizados no interior da bacia hidrográfica do Riozinho do Rôla, AC. 2009.

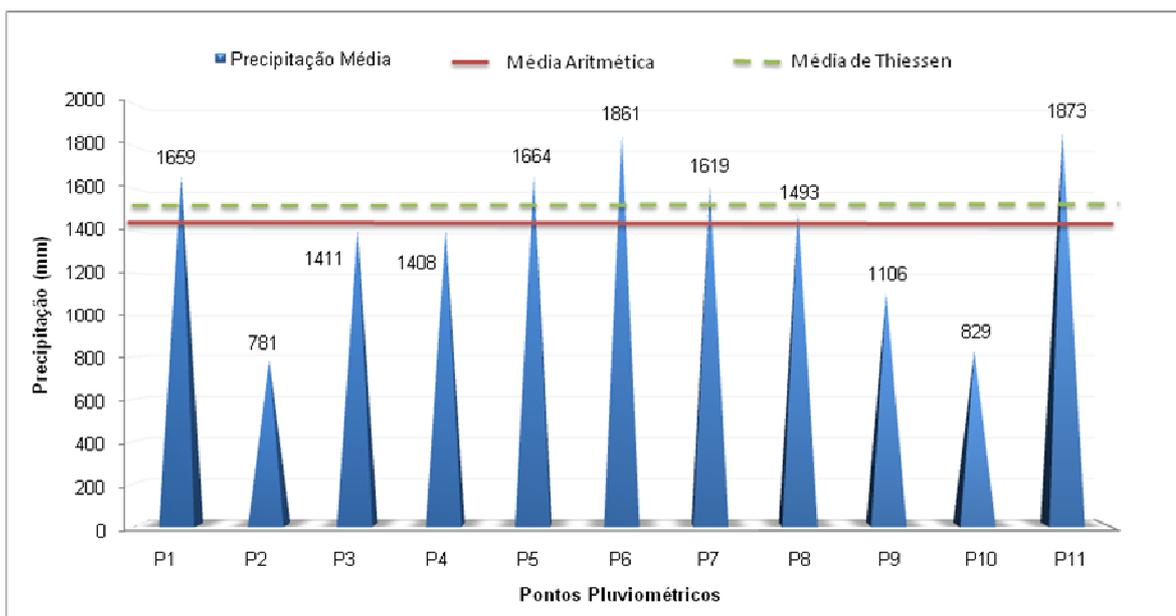
Figura 8 – Precipitação média (média aritmética e média de Thiessen) da bacia hidrográfica do Riozinho do Rôla, AC, período de 2007 a 2008.

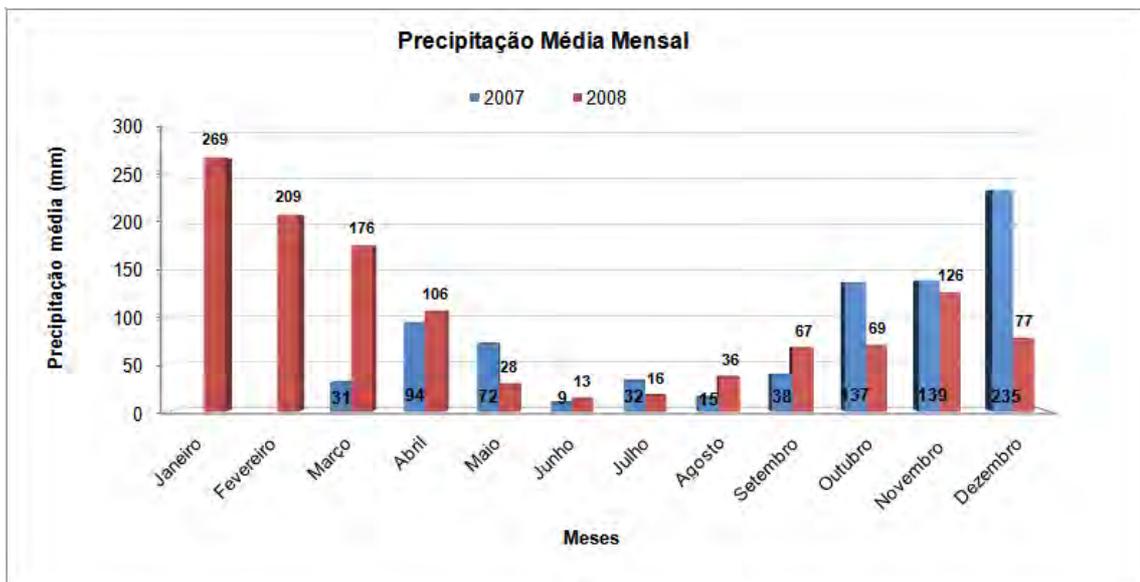
Figura 9 – Precipitação média mensal da bacia hidrográfica do Riozinho do Rôla, AC para o ano de 2007 e 2008.

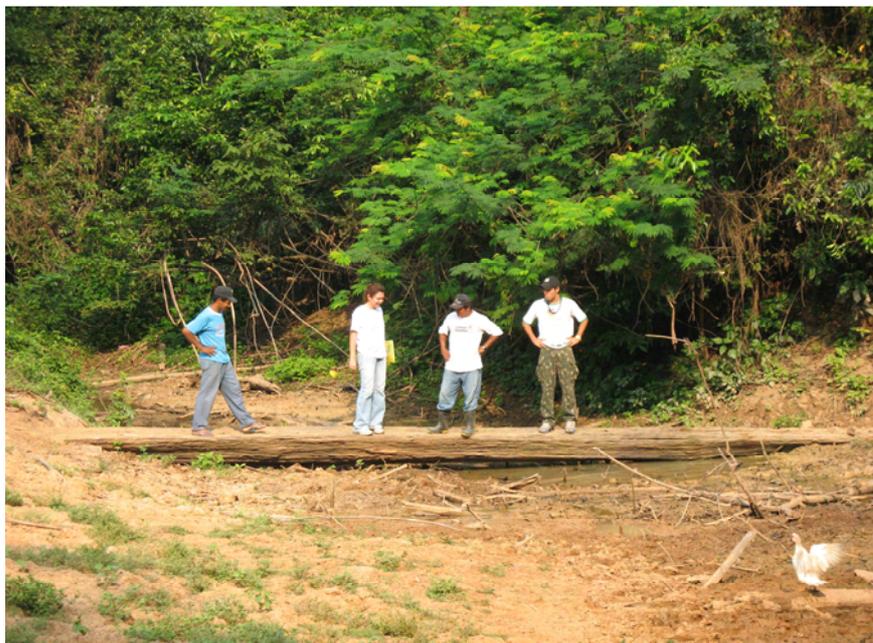
Figura 12 – Afluente do Riozinho do Rola (a), Igarapé Vai-Se-Vê em período de estiagem (novembro de 2007), com pequeno filete de água; (b) leito maior do igarapé Vai-Se-Vê, praticamente seco (novembro de 2007).

A variação da precipitação causa extremos de vazão dos cursos d'água entre cheia e vazante, resultando enchentes em anos de intensa precipitação, como ocorreu no ano de 2008, e escassez hídrica (2005) como ocorreu na região baixa da bacia, pois é a porção menos encaixada do rio principal e mais antropizada (Figuras 10, 11 e 12). Com isso, observa-se que o comportamento da vazão está correlacionado com a precipitação (R^2 0,52) (Figura 13), pois ao se comparar os meses de menor pluviosidade (maio a outubro), verifica-se que o escoamento da água reduz significativamente. Essa correlação é influenciada pelas condições de restrição de drenagem do solo (Plintossolos e Argissolos Plinticos), relevo movimentado, desflorestamento e por ser uma bacia alongada.
