**CARACTERIZAÇÃO HIDROAMBIENTAL E SOCIOCULTURAL
DA BACIA HIDROGRÁFICA DO RIOZINHO DO RÔLA,
REGIÃO SUDESTE DO ESTADO DO ACRE**

Tese apresentada à Universidade Federal de Viçosa, como parte das exigências do Programa de Pós-Graduação em Ciência Florestal, para obtenção do título de *Doctor Scientiae*.

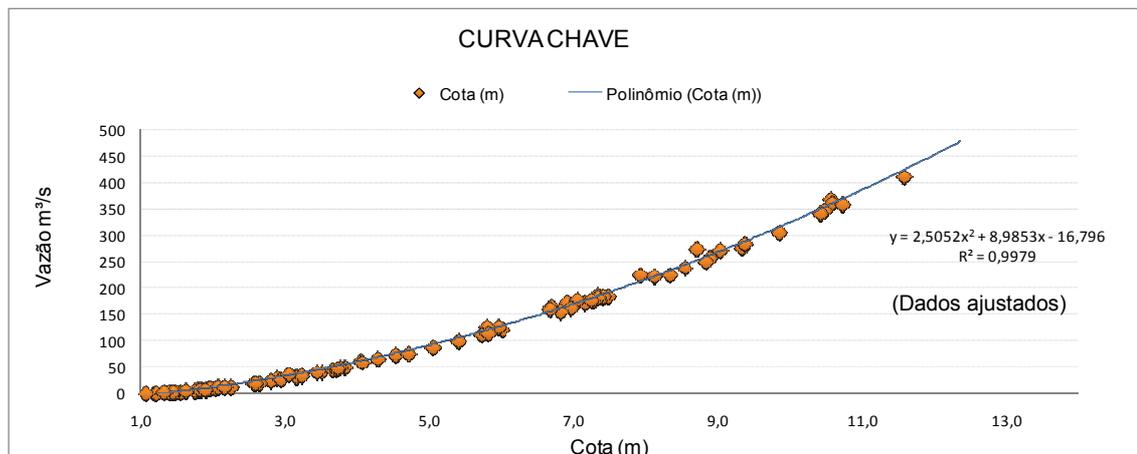
Figura 14 – Curva chave de correlação entre vazão e cota da bacia hidrográfica do Riozinho do Rôla, AC para o período de 1998 a 2005.

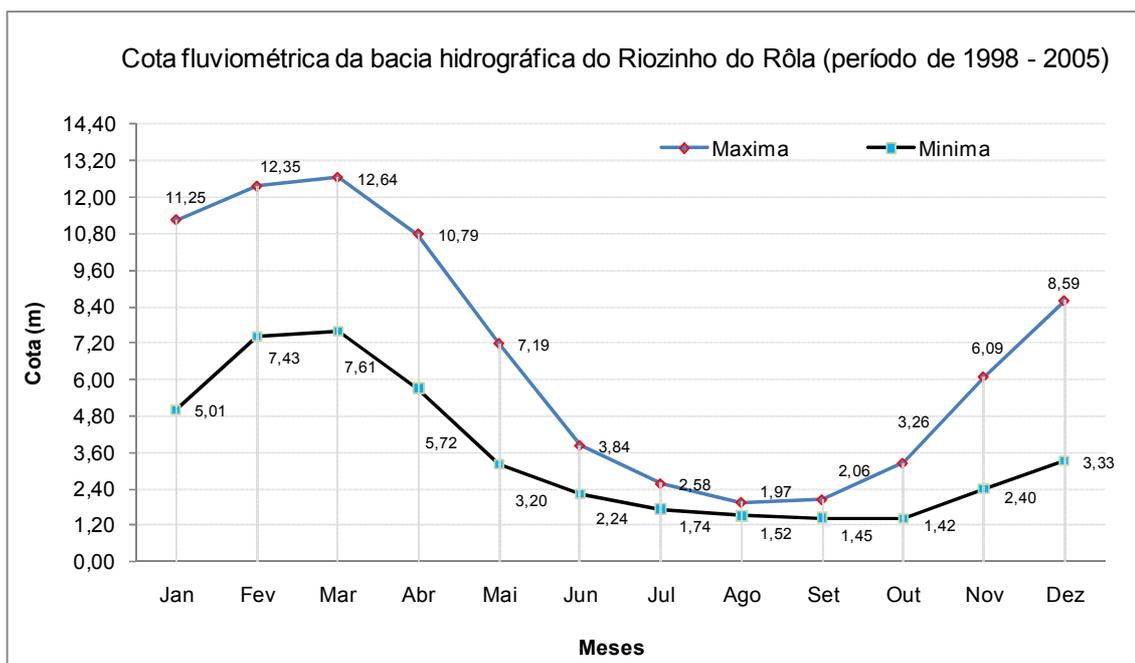
Figura 15 – Cotas fluviométricas máxima e mínima da bacia hidrográfica do Riozinho do Rôla, AC para o período de 1998 a 2005.

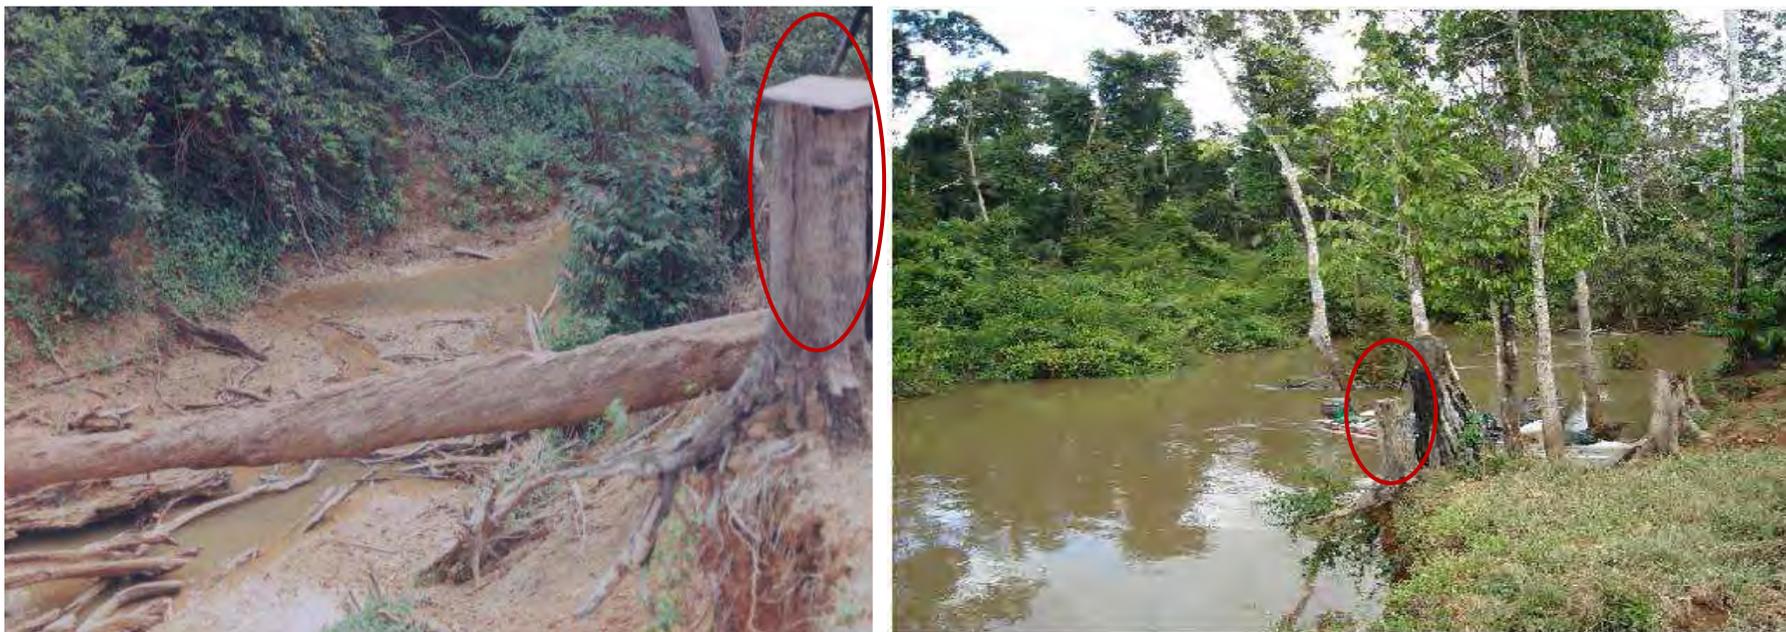
Figura 16 – Variação do nível da água do igarapé São Raimundo em duas épocas distintas. (a) Setembro de 2006 (período de grande estiagem); (b) março de 2007 (período de grande cheia).
