**INFLUÊNCIA DO CORDÃO DE CONTORNO NO VOLUME E QUALIDADE DA
ÁGUA DE ESCOAMENTO SUPERFICIAL EM PLANTIO DE *Eucalyptus* sp.**

Tese apresentada à Universidade Federal de Viçosa, como parte das exigências do Programa de Pós-Graduação em Ciência Florestal, para obtenção do título de *Doctor Scientiae*.

REDUÇÃO DO ESCOAMENTO SUPERFICIAL COM REFLORESTAMENTO E CORDÃO DE CONTORNO EM MINAS GERAIS, BRASIL

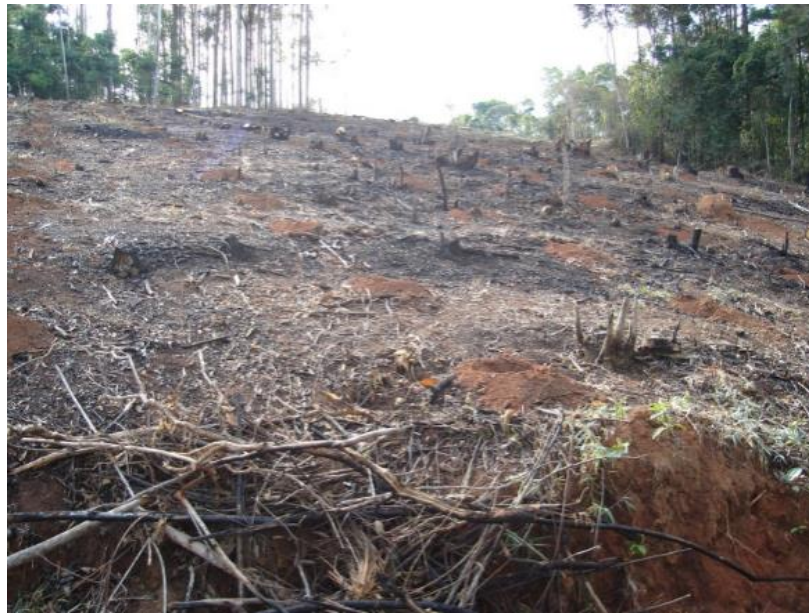
Figura 1 - Área de implantação do experimento com detalhes da queima de resíduos e coveamento para o plantio do *Eucalyptus sp*

O preparo de solo foi realizado com cultivo mínimo com coveamento semimecanizado e queima para a eliminação dos resíduos, sendo estes procedimentos considerados convencionais nas regiões de plantio de *eucalyptus* sp. A espécie plantada em janeiro de 2007 foi o *Eucalyptus urophylla* S.T. Blake Myrtaceae no espaçamento 3x2 m, sobre o Latossolo Vermelho Amarelo, em encosta com declividade entre 14%-17% e 20% -25%, representativa da região (Figura 1). As parcelas têm a mesma idade e não receberam tratamentos culturais.

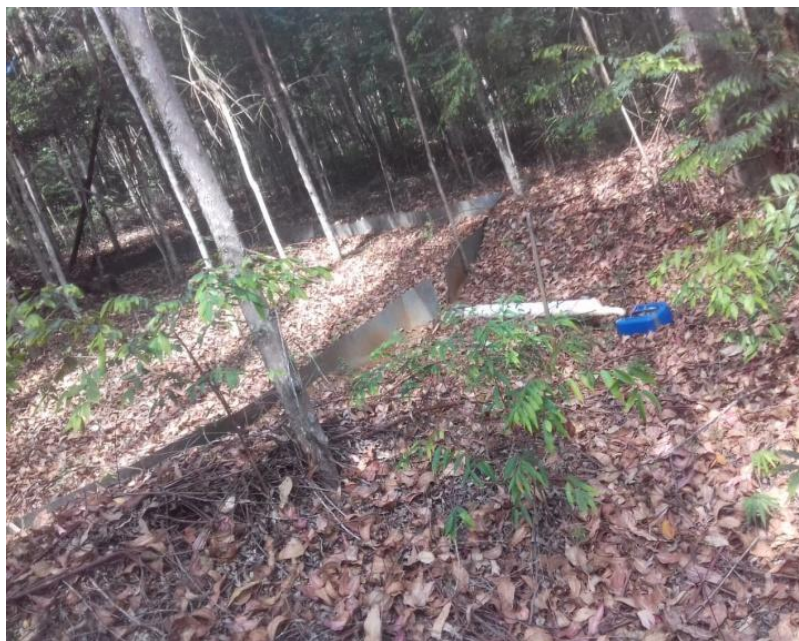
Figura 4 - Coleta escoamento superficial

O monitoramento da área com a aquisição dos dados de escoamento superficial (mm), precipitação interna e em aberto (mm) ocorreu entre janeiro de 2010 a março de 2017, sempre após a ocorrência de evento de precipitação, totalizando 1920 observações (160 avaliações em 8 anos x 12 parcelas (Quadro 1). O escoamento superficial foi quantificado em parcelas de aproximadamente 60 m² contendo nove plantas cada (Figura 3). Para a coleta e medição do volume de água escoada foram utilizados galões de plástico de 50 L ligados à parcela por um cano de PVC de 4 polegadas (Figura 4).

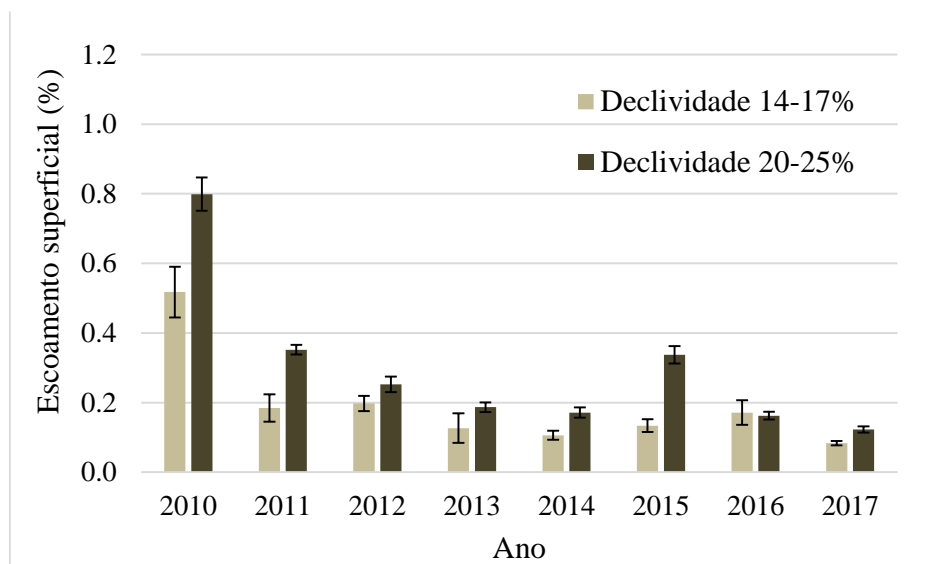
Figura 7 - Percentual de escoamento superficial (%) em função da declividade do terreno, no período de janeiro de 2010 a março de 2017

Fonte: Elaborado pelo autor
Obs.: Erro padrão nas colunas

O aumento da declividade também foi a causa do aumento do escoamento superficial nos anos de 2011, 2012, 2015 e 2017 (Figura 7), independente da presença do cordão de contorno. Em 2013 e 2016 não foram observadas diferenças no escoamento superficial nas duas declividades.

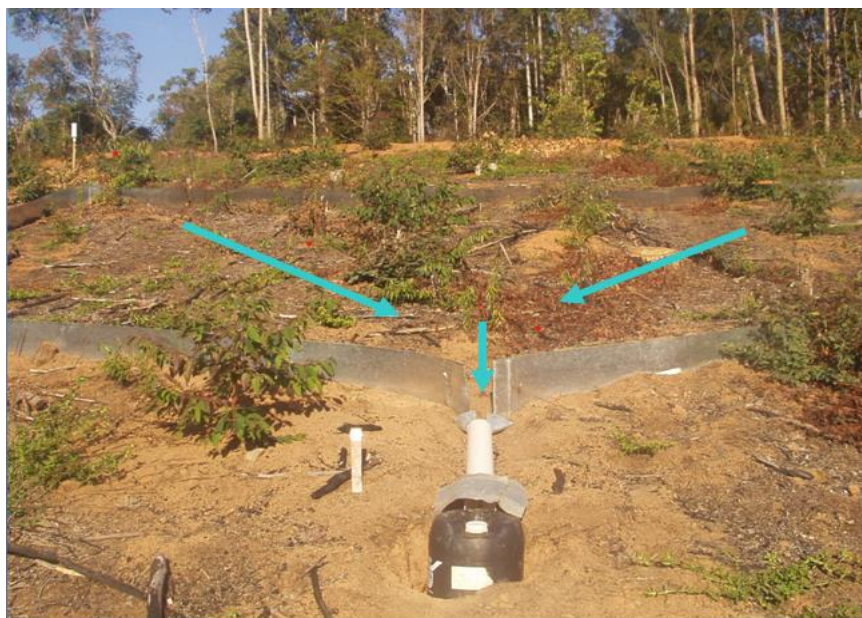
Figura 1 - Coleta de escoamento superficial na parcela de 60m²
