**MONITORAMENTO HIDROLÓGICO DE NASCENTES EM ÁREA DE
MINERAÇÃO DE BAUXITA NA SITUAÇÃO DE PRÉ-LAVRA NA ZONA DA MATA
MINEIRA**

Dissertação apresentada à Universidade Federal de Viçosa, como parte das exigências do Programa de Pós-Graduação em Ciência Florestal, para obtenção do título de *Magister Scientiae*.

**VIÇOSA, MINAS GERAIS
2024**

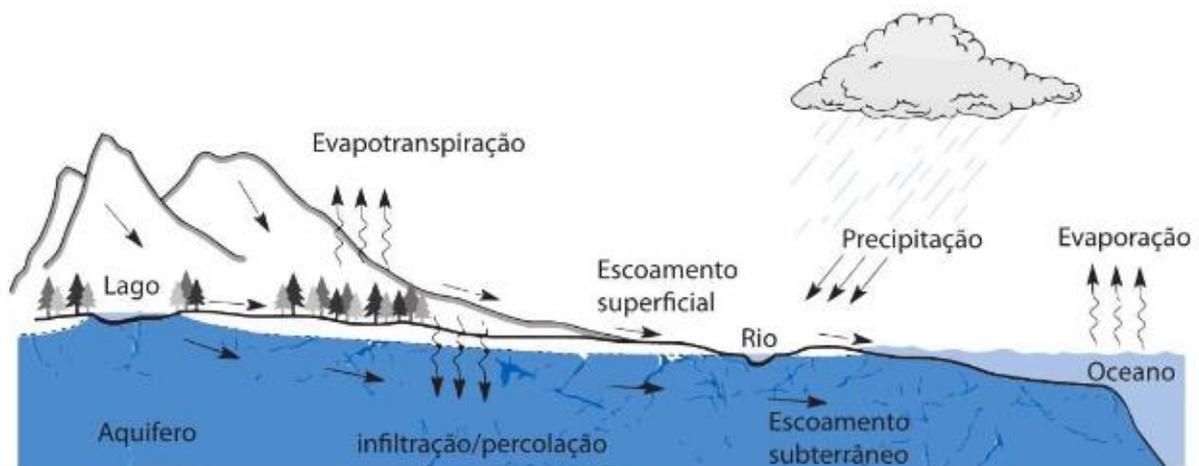
Figura 2 - Representação do ciclo hidrológico

Os processos hidrológicos acontecem dentro do ciclo hidrológico, que é um sistema fechado quando visto em escala global, mas se divide em sub-ciclos na visão regional. O ciclo é regido pela energia do sol que aquece a superfície terrestre e provoca a evaporação da água superficial e a evapotranspiração da água encontrada no solo, pelas plantas. A seguir, o vapor de água é condensado e transformado em nuvens, o qual se precipita em condições ideais e volta à superfície. Esse retorno pode ser infiltrado no solo e criar um fluxo subterrâneo que abastece os aquíferos, ou pode ser escoado sobre o solo até chegar em um curso d'água, o que é visto na Figura 2 (Collischonn e Dornelles, 2015).

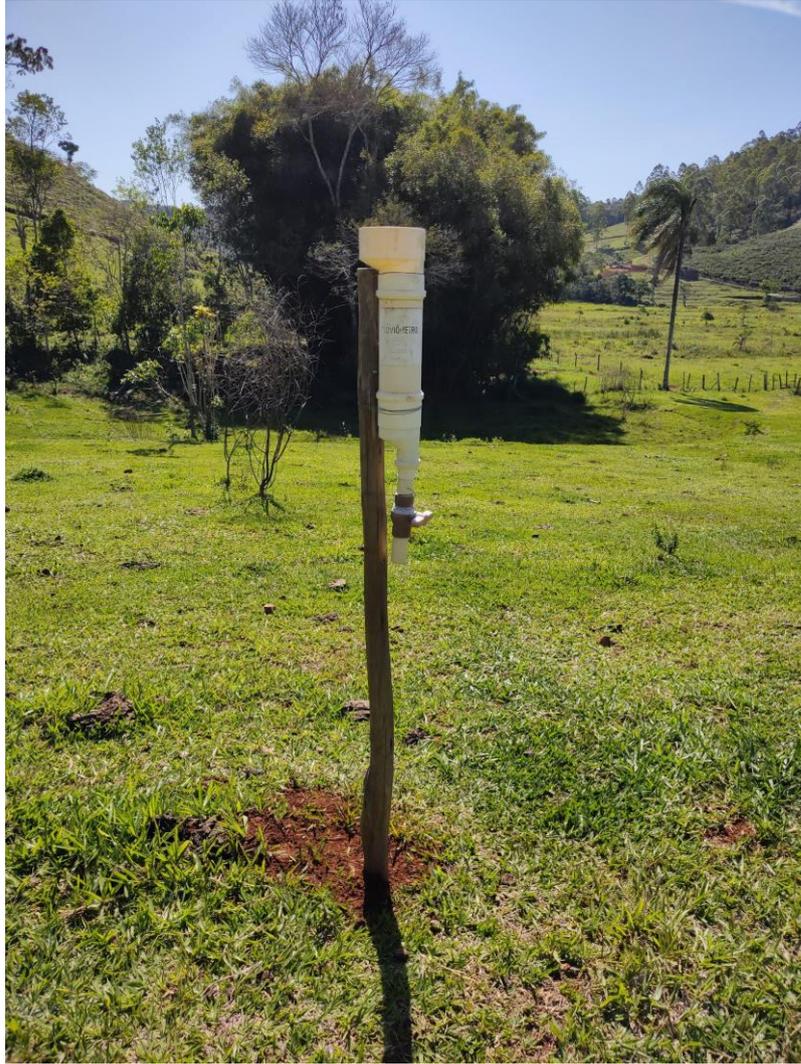
Figura 5 - Pluviômetro instalado na área de estudo, Miraí, Minas Gerais, 2024

Para o emprego do pluviômetro nesta pesquisa, foi utilizado o modelo idealizado por Dias (2013) a fim de conter dispêndios financeiros e aplicar uma técnica desenvolvida com eficácia. Tal modelo consiste na construção baseada em cano de PVC, reduções e registros, como apresentado na Figura 5. Sua instalação foi realizada em área aberta e distante o suficiente de árvores, além de ter sido colocado a 1,50 m acima do solo. Para a leitura semanal do volume de água precipitado, fez-se uso de uma proveta de 1 L e da Equação 2 para o cálculo da altura pluviométrica. Além disso, a precipitação como dado pareado à vazão, também foi observada em 46 semanas e 182 coletas.

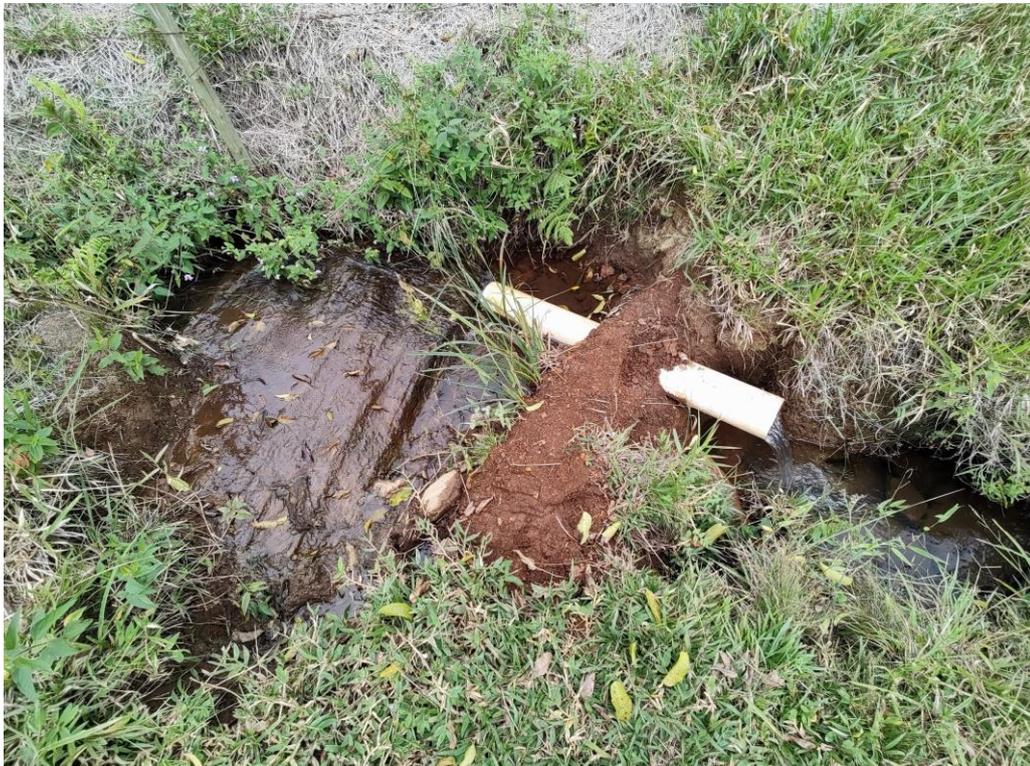
Figura 6 - Barragem construída na nascente para medição da vazão, São Sebastião da Vargem Alegre, 2024

O monitoramento da vazão de nascentes pode ser realizado de diversas maneiras, mas no caso do presente estudo, priorizaram-se o método volumétrico e o método do vertedor. Para o método volumétrico, considerada uma forma direta da obtenção da vazão, foram construídas pequenas barragens em pontos definidos da nascente de modo a captar todo o seu volume de água e conduzir a um cano PVC de 150 mm, conforme mostrado na Figura 6. Nessa situação, a vazão foi medida com a ajuda de uma proveta graduada de 2 L e um cronômetro manual, o que foi ponto de partida para o cálculo que seguiu a Equação 3.

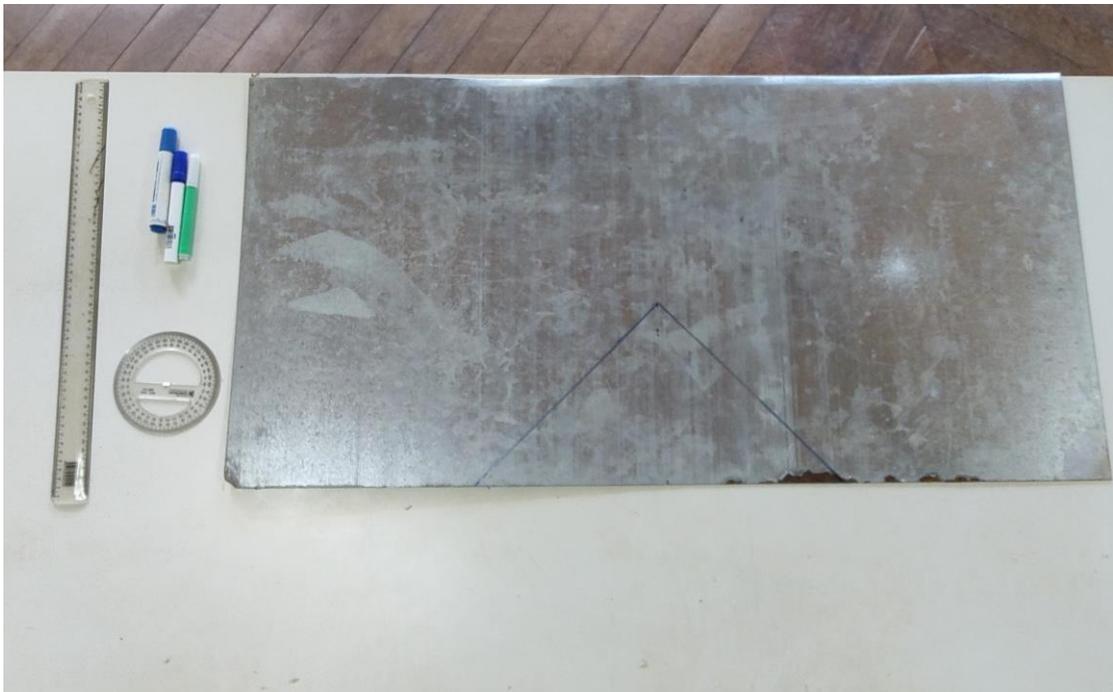
Figura 7 - Chapa de metal galvanizado para construção do vertedor

Já para o vertedor triangular, este foi construído a partir de uma chapa de metal galvanizado e o auxílio de régua e transferidor para medir e traçar o ângulo de 90° e as arestas do triângulo, como mostrado nas Figuras 6 e 7. Após isso, o vertedor foi instalado verticalmente e a medição da vazão seguia o método volumétrico e, também, a leitura por meio da altura da lâmina de água obtida por meio de uma régua graduada (Figura 8 e Figura 9). O uso de ambos os métodos é justificado pela comparação entre as duas formas de medir a vazão e a construção de uma equação para ajustá-las (ver item 5.1.2.1). Ademais, o cálculo da vazão pelo vertedor triangular (isósceles) de parede delgada foi baseado na equação de Thompson (Equação 4).

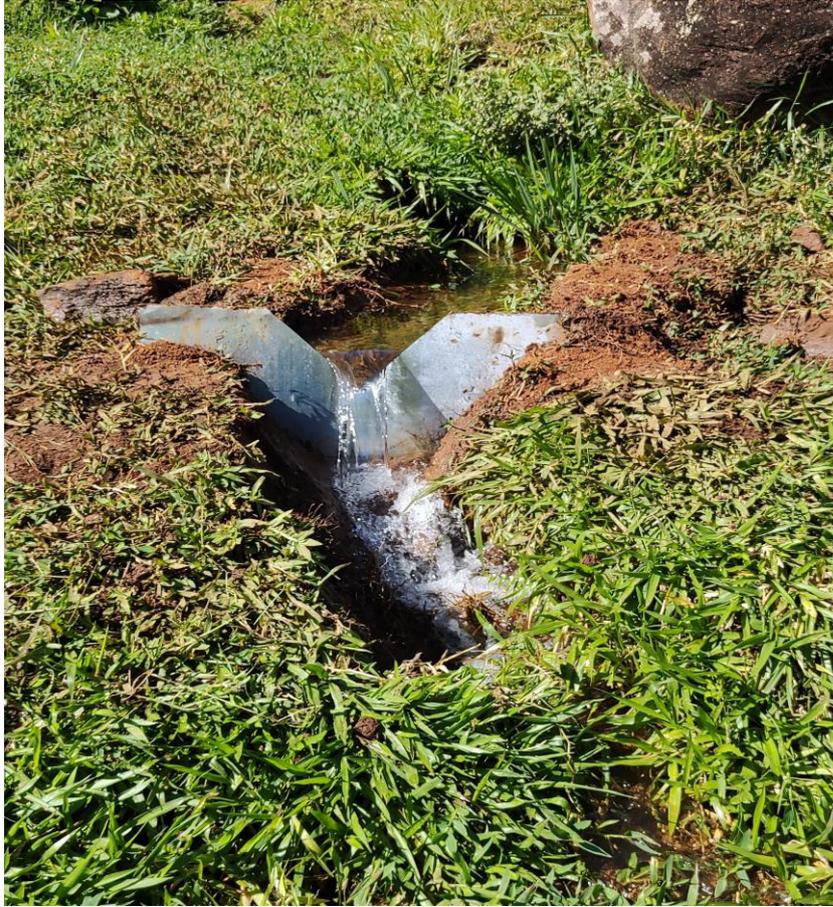
Figura 8 - Corte da chapa de metal para construção do vertedor triangular

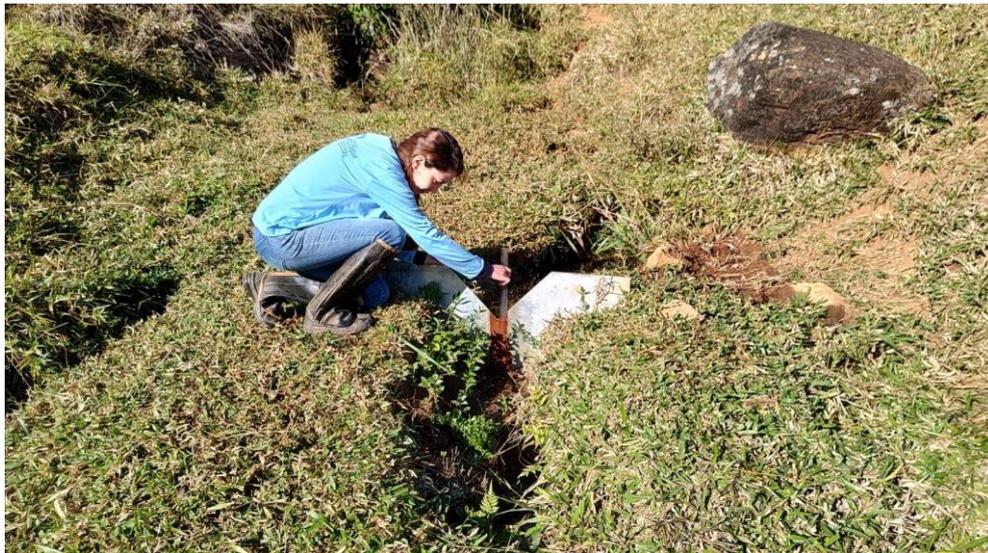
Figura 9 - Vertedor triangular instalado na nascente, Rosário da Limeira, 2024

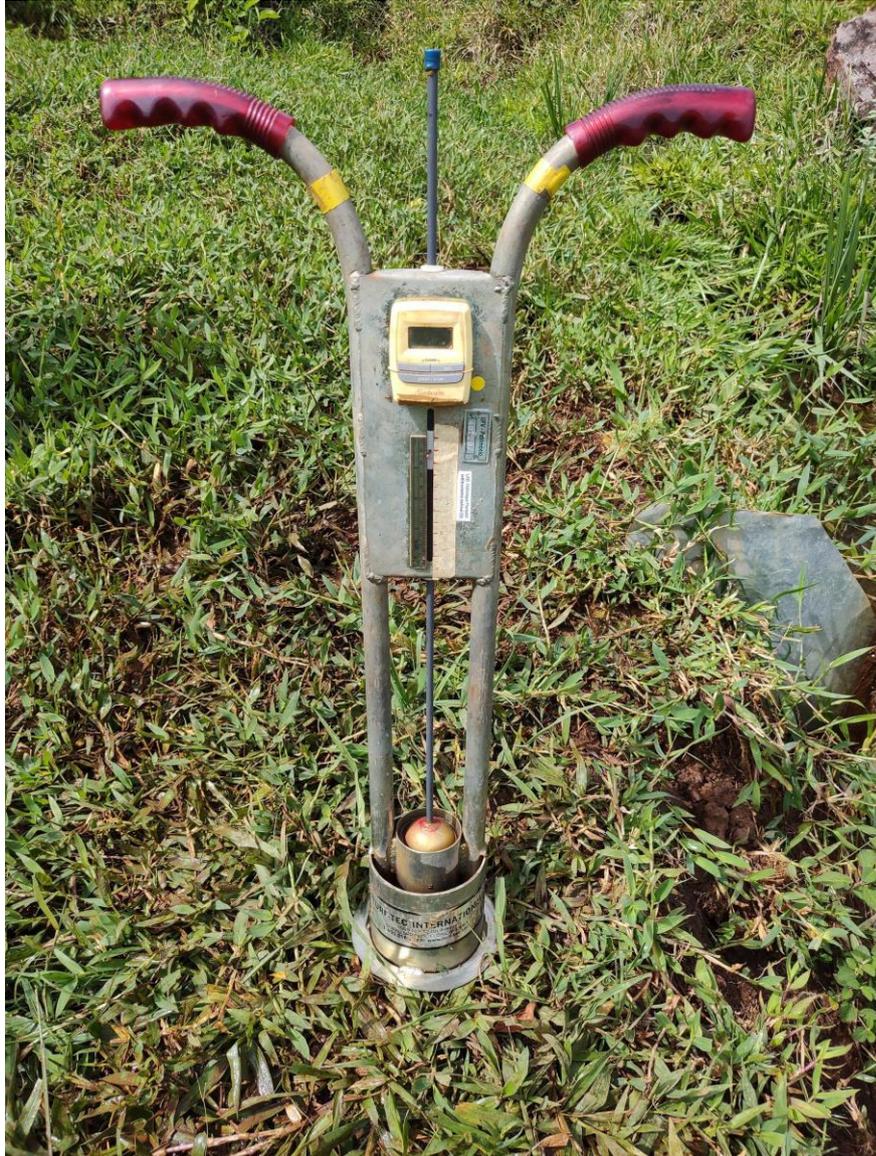
Figura 11 - Infiltrômetro Turf-Tec International do Laboratório de Hidrologia Florestal da UFV

As análises físicas foram realizadas para complementar os resultados das análises principais. Assim, a capacidade de infiltração de água no solo foi medida pela análise da taxa de infiltração a partir de um infiltrômetro de anel duplo (anéis concêntricos), o Turf-Tec International (Figura 11). O infiltrômetro é um instrumento portátil que mede a taxa de infiltração vertical da água no solo pelo fluxo descendente de água a partir da superfície, o que indica o tempo de infiltração e altura da lâmina infiltrada (Turf-Tec, 2024).

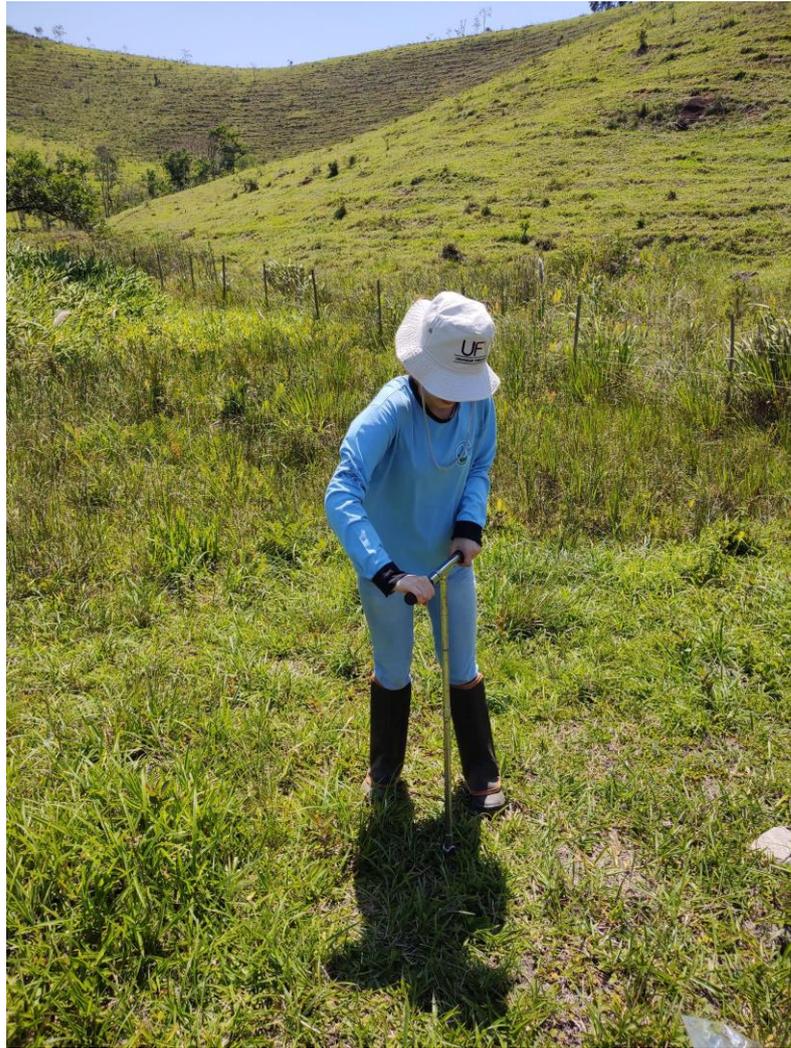
Figura 12 - Coleta de solo com um trado manual, municípios de Rosário da Limeira, São Sebastião da Vargem Alegre e Mirai, 2024

O teor de umidade atual do solo foi determinado conforme as instruções propostas no “Manual de Métodos de Análise de Solo” produzido pela Embrapa (Donagema et al., 2011). Assim, a coleta foi realizada concomitantemente à análise de capacidade de infiltração da água no solo (item 4.4.1), que seguiu os mesmo pontos aleatórios: entorno da nascente, encosta da vertente e topo de morro da bacia hidrográfica. Foram coletadas amostras deformadas nos três pontos de cada microbacia, o que se deu com o uso de um trado manual do tipo holandês da marca SondaTerra, como mostram as Figuras 12 e 13.

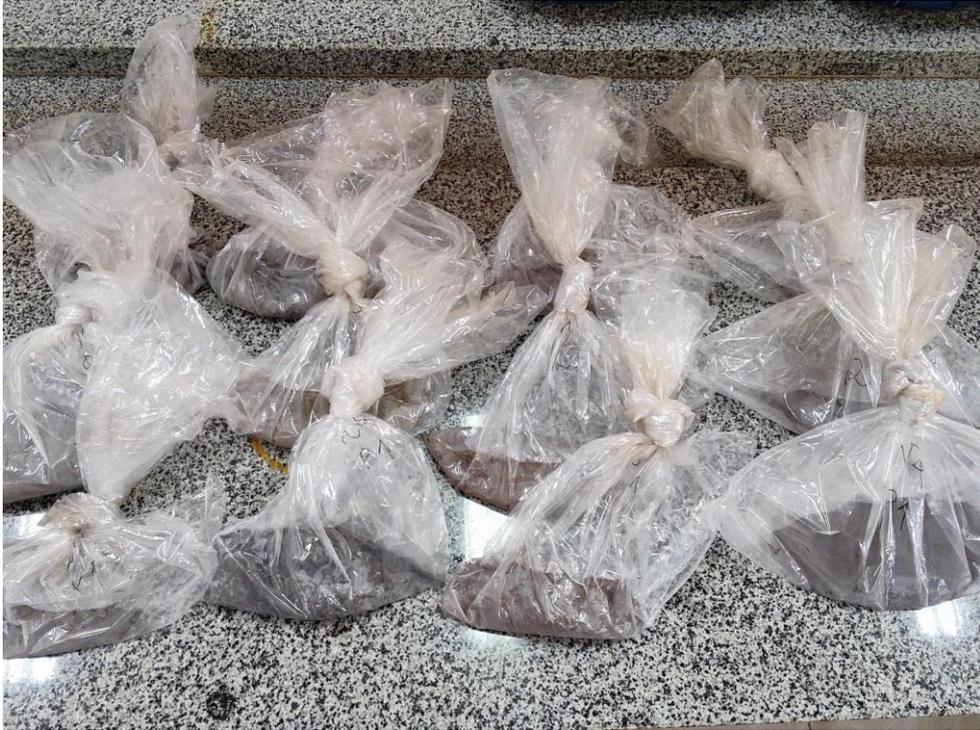
Figura 14 - Amostras de solo para análise de umidade, municípios de Rosário da Limeira, São Sebastião da Vargem Alegre e Mirai, 2024

As amostras de solo foram armazenadas em embalagem impermeável e vedada (Figura 14), até que passaram pelo Laboratório de Hidrologia Florestal - LHF - para que fossem colocadas em latas de alumínio. Nesse caso, com a ajuda de uma balança eletrônica pesaram-se cerca de 10 g de amostra de cada ponto (Figura 15), identificadas e conduzidas a uma estufa a 105°C durante 24 h. Após o prazo, foram retiradas e destinadas a um dessecador, de modo a estabilizarem à temperatura ambiente. Em seguida, passaram novamente pela pesagem, a fim de calcular a umidade gravimétrica pela Equação 5.

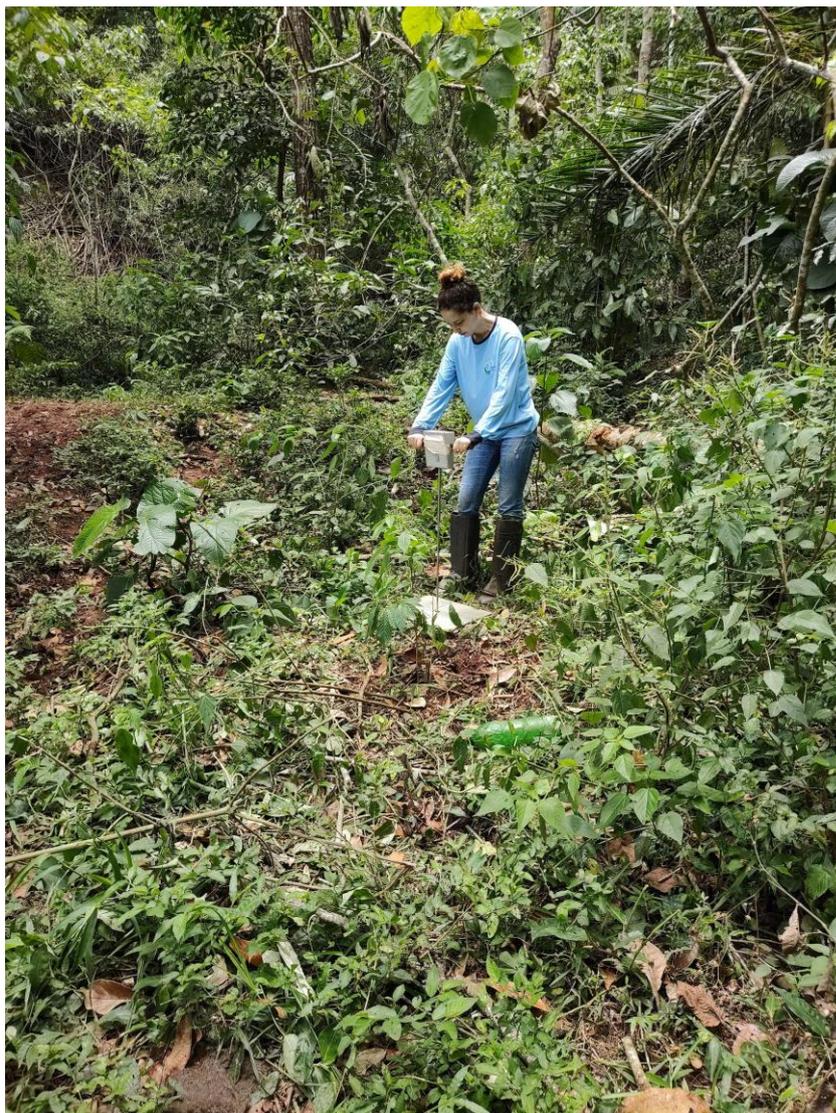
Figura 16 - Uso do penetrômetro no entorno da nascente, municípios de Rosário da Limeira, São Sebastião da Vargem Alegre e Mirai, 2024

A análise de resistência do solo à penetração é fundamental para o diagnóstico do grau de compactação do solo e como isso pode refletir na infiltração da água no solo, bem como resultar no regime de vazão das nascentes. Com isso, foi utilizado o PenetroLOG, que é um penetrômetro digital da marca Falker, caracterizado como um equipamento portátil de simples operação que atinge até 60 cm de profundidade para gerar o perfil de compactação do solo.

Assim como para a umidade e capacidade de infiltração de água no solo (itens 4.4.1 e 4.4.2), a coleta de dados para determinar a resistência do solo à penetração foi tomada em três pontos aleatórios (Figura 16), que seguiram do entorno na nascente para a encosta da vertente, até o topo de morro. Dessa forma, essa análise foi realizada para as quatro nascentes no mês de novembro de 2023.

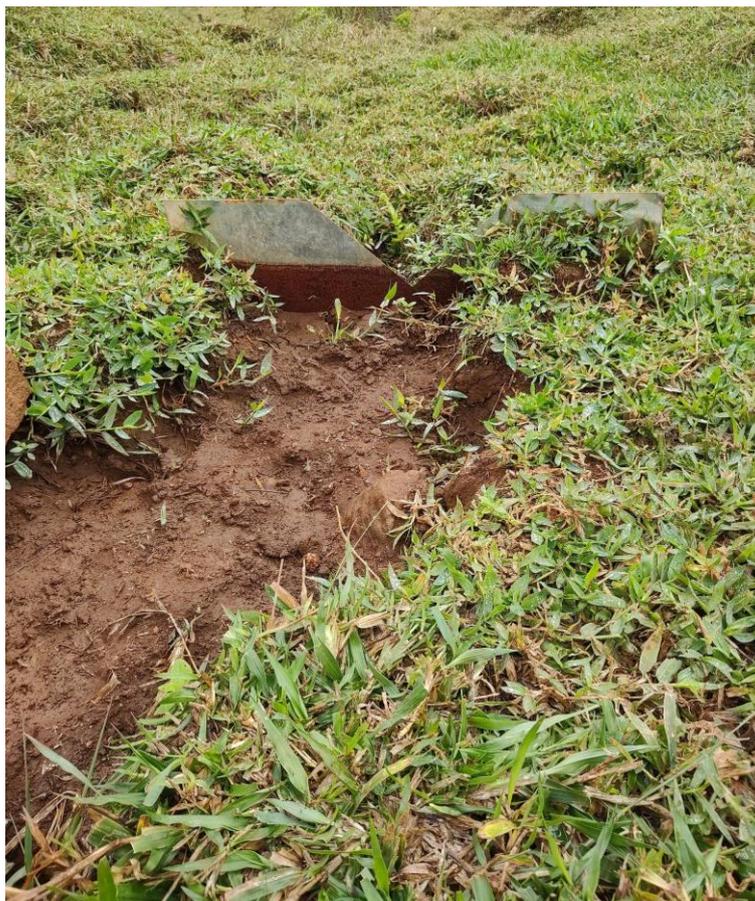
Figura 21 - Vazão zerada na Nascente 1, Rosário da Limeira, Minas Gerais, 2024

O fluxo das nascentes das quatro microbacias permaneceu corrente durante todo o monitoramento do ano hidrológico observado (dezembro/2022 a novembro/2023), exceto a Nascente 1 que teve sua vazão zerada no período de estiagem (agosto a outubro de 2023), como mostra a Figura 21. Além deste fato, a microbacia citada também passou por captação alternativa do proprietário, o que contribuiu para a diminuição do volume de água disponível no vertedor.

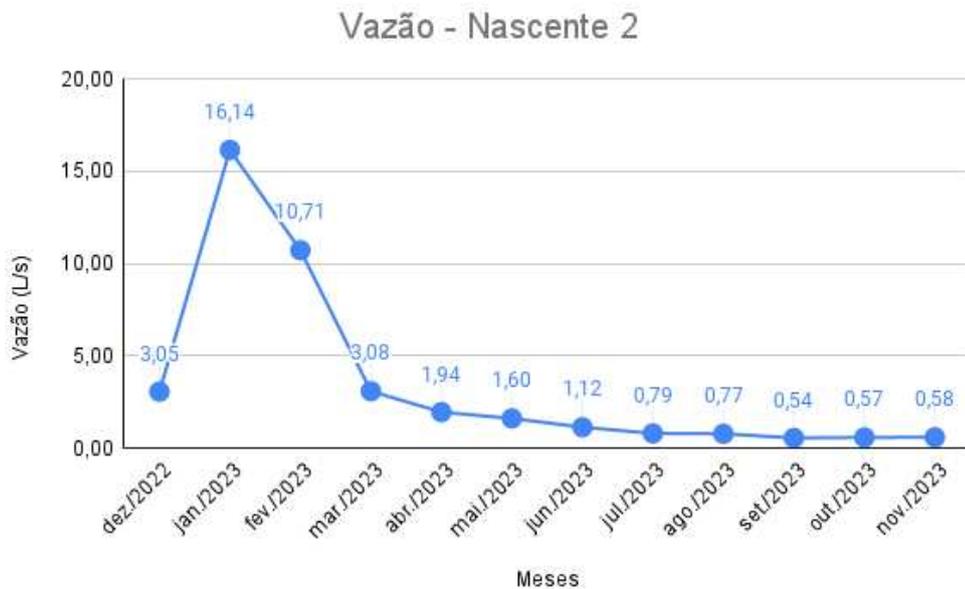
Figura 22 - Vazões médias mensais (L/s) observadas para a Nascente 1, município de Rosário Da Limeira, Minas Gerais, de dezembro de 2022 a novembro de 2023

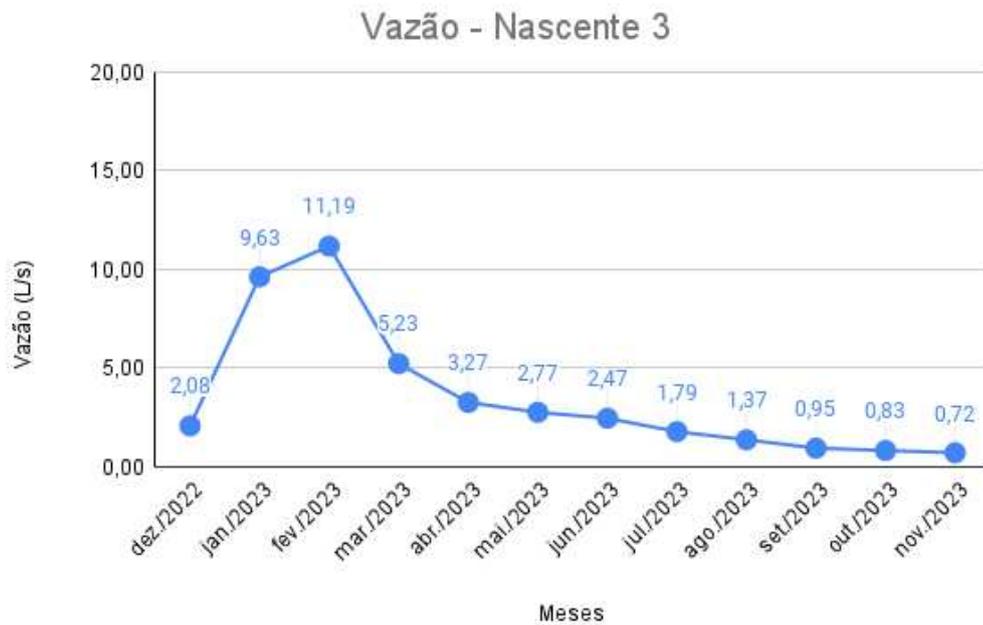
Figura 23 - Vazões médias mensais (L/s) observadas para a Nascente 2, município de São Sebastião da Vargem Alegre, Minas Gerais, de dezembro de 2022 a novembro de 2023

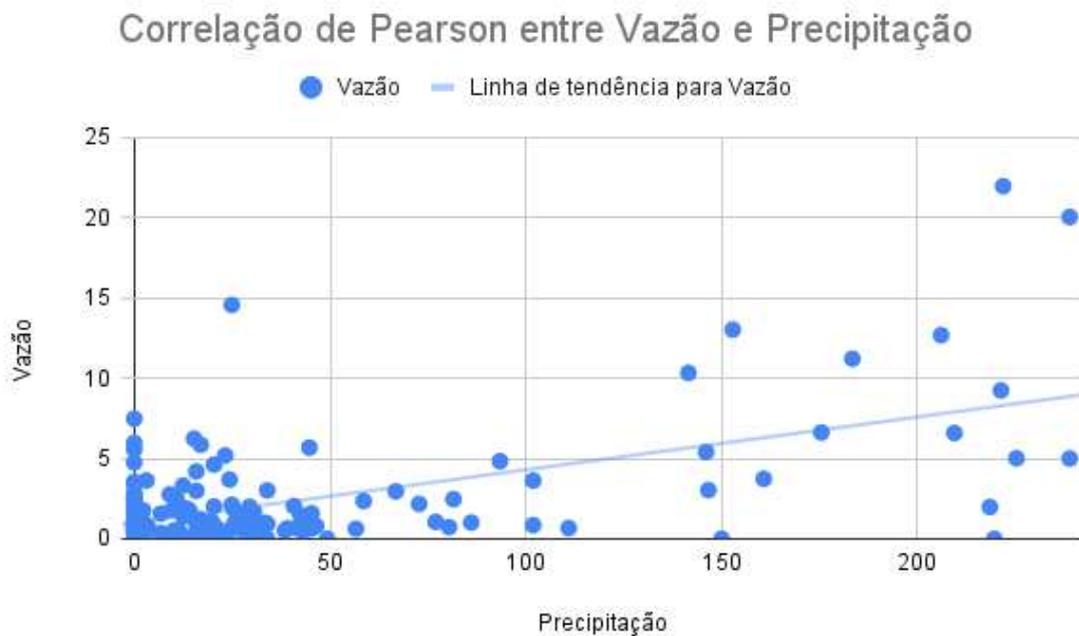
Figura 28 - Distribuição dos dados na correlação de Pearson para vazão e precipitação das quatro microbacias, municípios de Rosário da Limeira, São Sebastião da Vargem Alegre e Mirai, 2024

A vazão das quatro microbacias e a coleta da precipitação são dados pareados, já que foram analisados em conjunto. Dessa forma passaram pela análise de Correlação de Pearson e mostraram uma resposta positiva de 0,63. Dessa forma, o regime de vazão e a pluviometria apresentam similaridade e influência uma sobre a outra, ou seja, de acordo com o aumento da ocorrência de chuvas, a vazão também é acrescida, o que pode ser observado no gráfico da Figura 28.

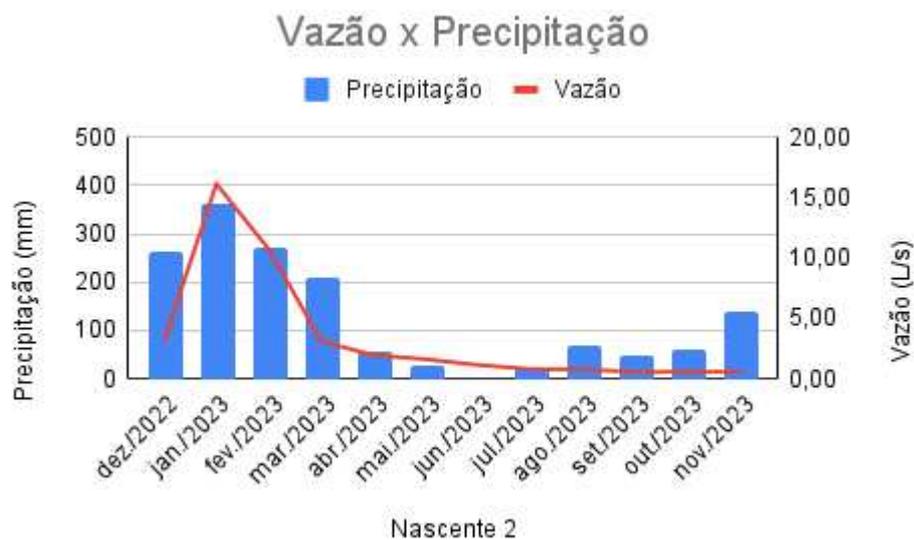
Figura 29 - Vazão média mensal (L/s) combinada com a precipitação mensal acumulada (mm) para a Nascente 1, município de Rosário da Limeira, Minas Gerais, dezembro de 2022 a novembro de 2023

Além disso, as microbacias seguiram um padrão entre si da distribuição da vazão e da precipitação, o que foi percebido por meio da variação do período de maior chuva e lâmina d'água entre outubro e março, assim como o menor volume de abril a setembro, o que é comum da sazonalidade para o clima da região (Cwa - clima subtropical úmido). Assim, exceto a Nascente 1, as demais microbacias mantiveram volume de água na nascente mesmo nos períodos de baixa ou nenhuma ocorrência de chuvas. Com isso, observa-se o conjunto de dados por meio dos gráficos de combinação entre a vazão e a precipitação das microbacias nas Figuras 29, 30, 31 e 32.

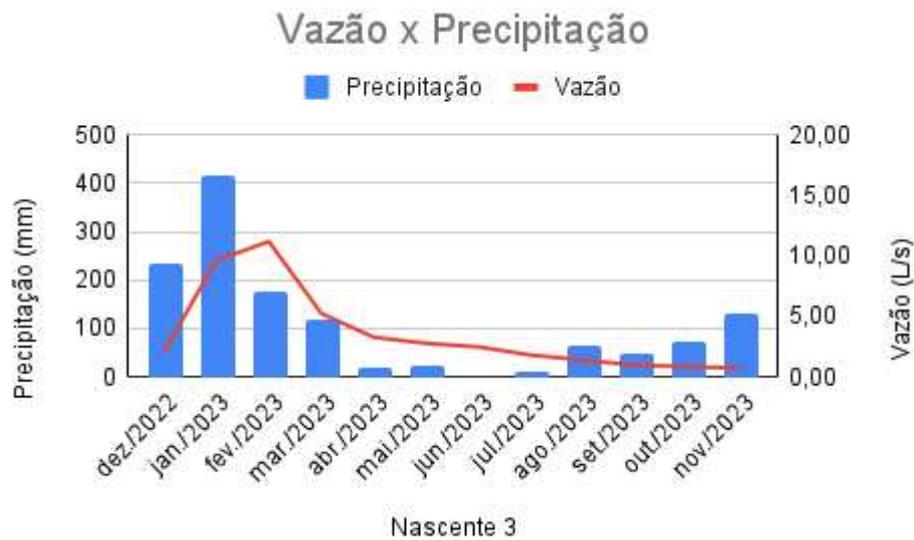
Figura 30 - Vazão média mensal (L/s) combinada com a precipitação mensal acumulada (mm) para a Nascente 2, município de São Sebastião da Vargem Alegre, Minas Gerais, dezembro de 2022 a novembro de 2023

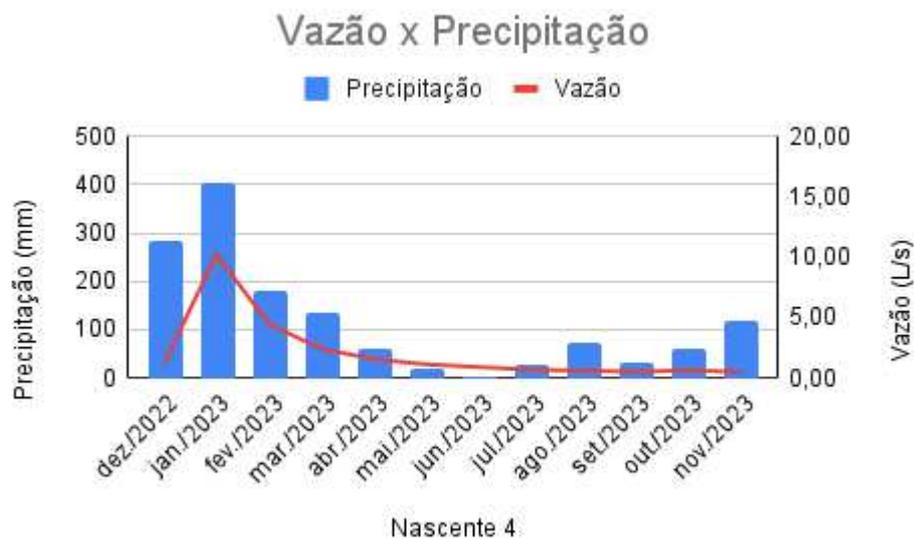
Figura 31 - Vazão média mensal (L/s) combinada com a precipitação mensal acumulada (mm) para a Nascente 3, município de São Sebastião da Vargem Alegre, Minas Gerais, dezembro de 2022 a novembro de 2023

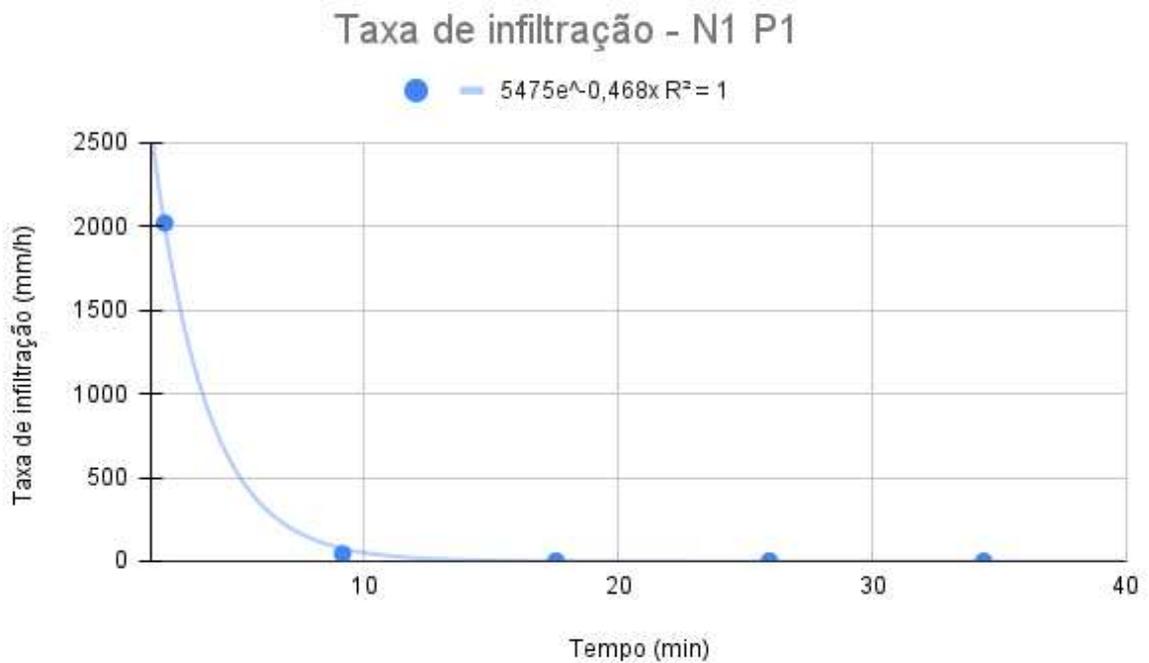
Figura 33 - Taxa de infiltração (mm/h) ajustada para a Equação de Horton na Nascente 1, ponto 1, município de Rosário da Limeira, Minas Gerais, 2023

O ensaio da taxa de infiltração da água no solo mostrou resultados de baixa a alta velocidade de infiltração, os quais foram sintetizados na Tabela 6 e a partir das Figuras 33 a 44. Ressalta-se ainda, que os valores de velocidade constante final adquiridos na análise foram ajustados para a Equação de Horton (Subramanya, 2008), conforme mostra a Equação 6.

Microbacia	Ponto	Velocidade de infiltração (mm/h)
Nascente 1	P1	213
	P2	593
	P3	444
Nascente 2	P1	150
	P2	285
	P3	1021
Nascente 3	P1	934
	P2	934
	P3	235
Nascente 4	P1	767
	P2	453
	P3	1188

A taxa de infiltração da água no solo pode ser influenciada por diversos fatores, entre eles o grau de compactação do solo, bem como sua porosidade, densidade e textura, além da umidade atual, tempo, condutividade hidráulica e vegetação cultivada na superfície. Como a infiltração é um processo vertical e descendente, à medida que o tempo passa, a capacidade de infiltração diminui e tende a uma taxa constante, a qual é entendida como a condutividade hidráulica da camada limitante (Klein, 1998). Outra resposta que a taxa de infiltração fornece é sobre a qualidade estrutural do solo que, assim como sua relação com o tamanho dos poros e a resistência dos agregados, a rápida estabilização da infiltração indica a degradação do solo e uma baixa estabilidade do perfil do solo (Duley, 1939).

Ainda, para as situações de pastagem, os pontos de taxa de infiltração mais baixa foram os entornos das Nascente 1 e 2, os quais estavam visivelmente muito úmidos e podem ter estabilizado pelo elevado teor de umidade, já que não obtiveram alta RMSP; na encosta da Nascente 2, que apresentou presença de fragmentos rochosos e pode ter a infiltração dificultada, pois obteve a maior RMSP; e o topo de morro da Nascente 3, o qual teve uma elevação na

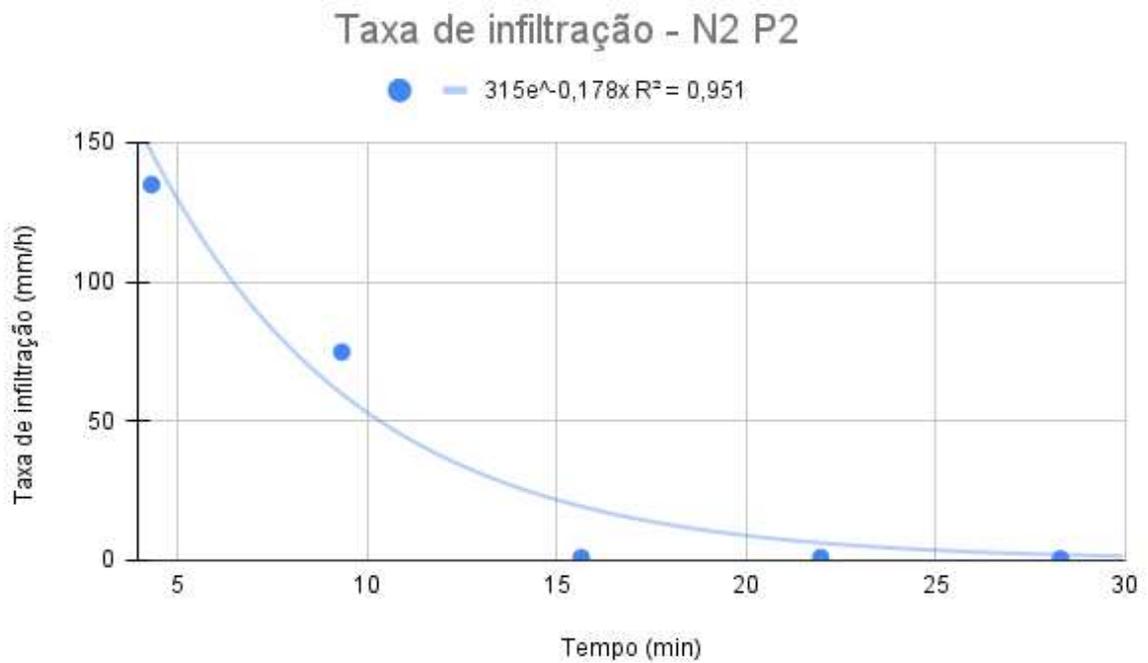
Figura 36 - Taxa de infiltração (mm/h) ajustada para a Equação de Horton na Nascente 2, ponto 1, município de São Sebastião da Vargem Alegre, Minas Gerais, 2023

A Nascente 2, que também possui uma realidade de pastagem e pisoteio de gado, expressou baixa taxa de infiltração para os pontos 1 e 2, os quais mostraram umidade alta no solo. No caso do Ponto 3, a taxa de infiltração foi elevada, assim como a umidade, e isso foi observado porque é uma área um pouco mais arenosa do que as demais. Para a compactação, os Pontos 1 e 3 foram classificados em médio grau, mas o Ponto 2 obteve a maior pressão comparado aos outros pontos das demais microbacias, e isso pode ser justificado pela presença de rochas na superfície e na subsuperfície da encosta.

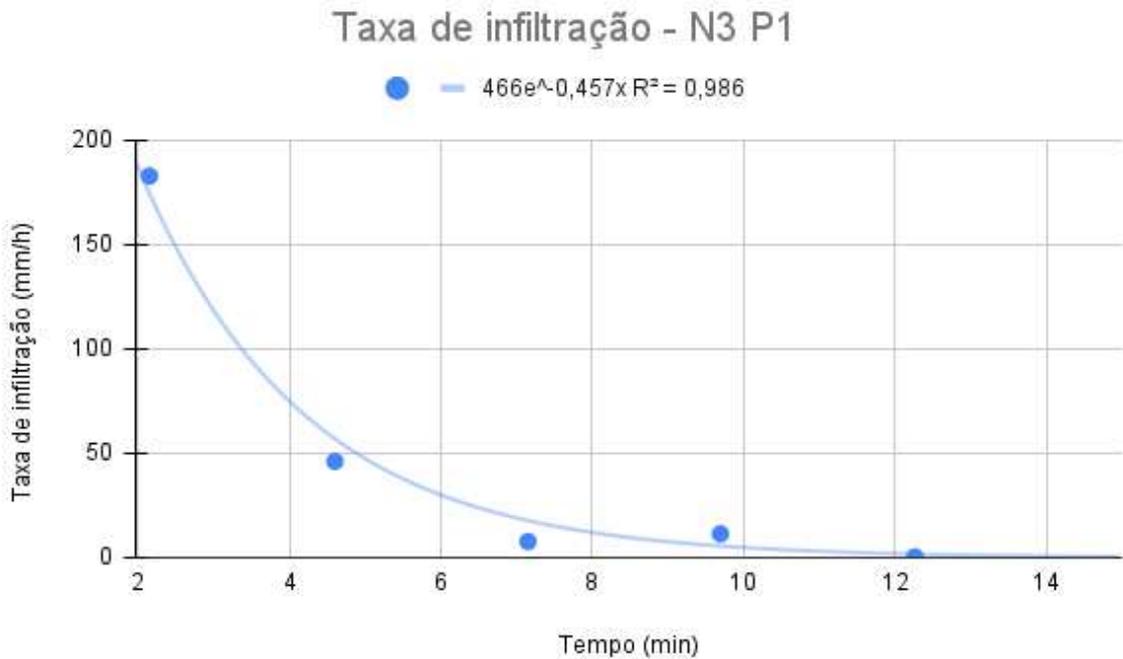
Figura 38 - Taxa de infiltração (mm/h) ajustada para a Equação de Horton na Nascente 2, ponto 3, município de São Sebastião da Vargem Alegre, Minas Gerais, 2023

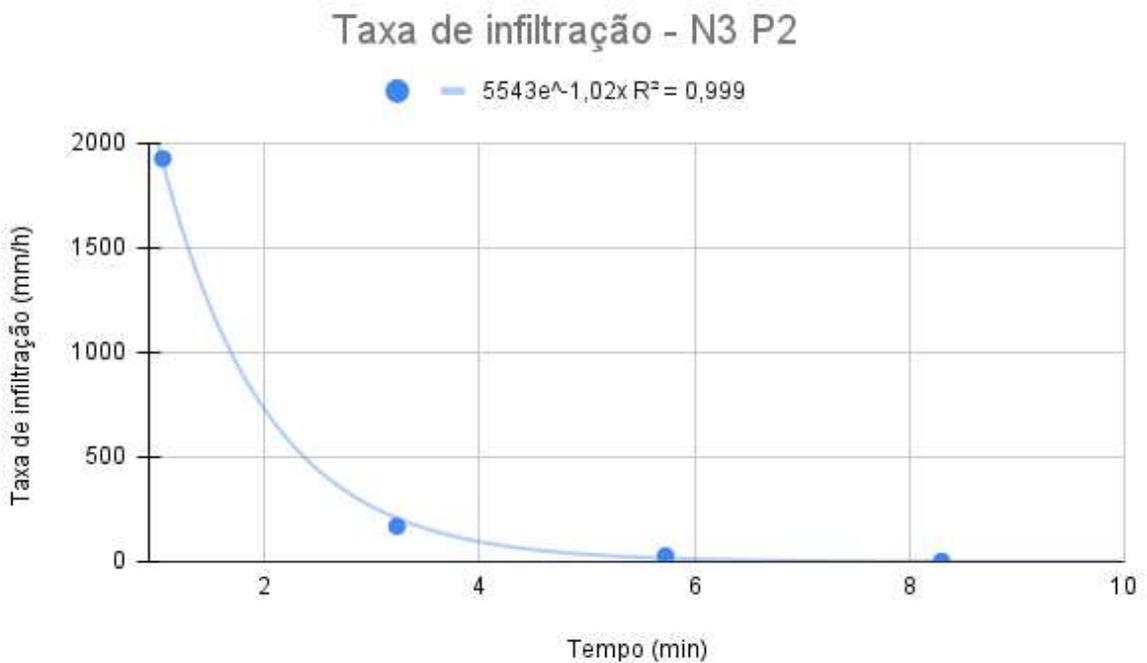
Figura 39 - Taxa de infiltração (mm/h) ajustada para a Equação de Horton na Nascente 3, ponto 1, município de São Sebastião da Vargem Alegre, Minas Gerais, 2023

A Nascente 3, uma propriedade de pastagem, gado e encostas íngremes, expressou as menores pressões à RMSP e, também, altas velocidades constantes finais de infiltração da água no solo nos Pontos 1 e 2, e por outro lado, menores teores de umidade, o que indica um efetivo fluxo da água no perfil do solo. Porém, o Ponto 3 apresentou baixa velocidade de infiltração, maior teor de umidade do solo e uma maior pressão mecânica do solo, o que evidencia maior grau de compactação do que os outros dois pontos.

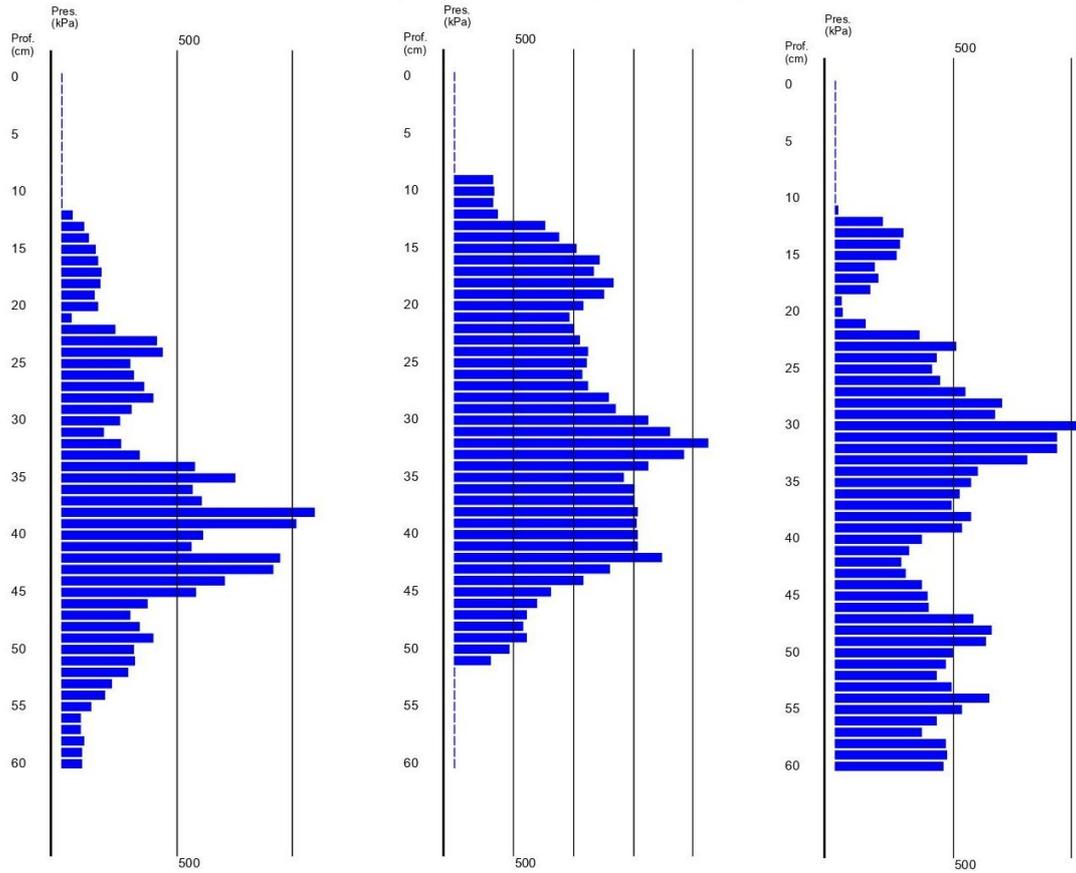
Figura 45 - Distribuição da pressão (kPa) através da RMSP no perfil do solo e as profundidades (cm) nos pontos consecutivos, P1, P2 e P3 da Nascente 1, Rosário da Limeira, Minas Gerais, 2024

A Nascente 1, caracterizada por área de pastagem e presença de gado, teve uma taxa de infiltração baixa no Ponto 1, mas é explicada pela alta umidade do solo, o qual apresentou uma visível saturação por causa das chuvas nos dias antecedentes. Já o Ponto 2 apresentou uma taxa de infiltração maior do que os outros dois pontos, mesmo com a maior umidade comparadas a todos os pontos analisados. E o Ponto 3 mostrou uma velocidade constante final relativamente baixa, mas também estava com alta umidade no solo. Assim, todos os três pontos foram considerados médio grau de compactação por não terem ultrapassado a marca de 2000 kPa.

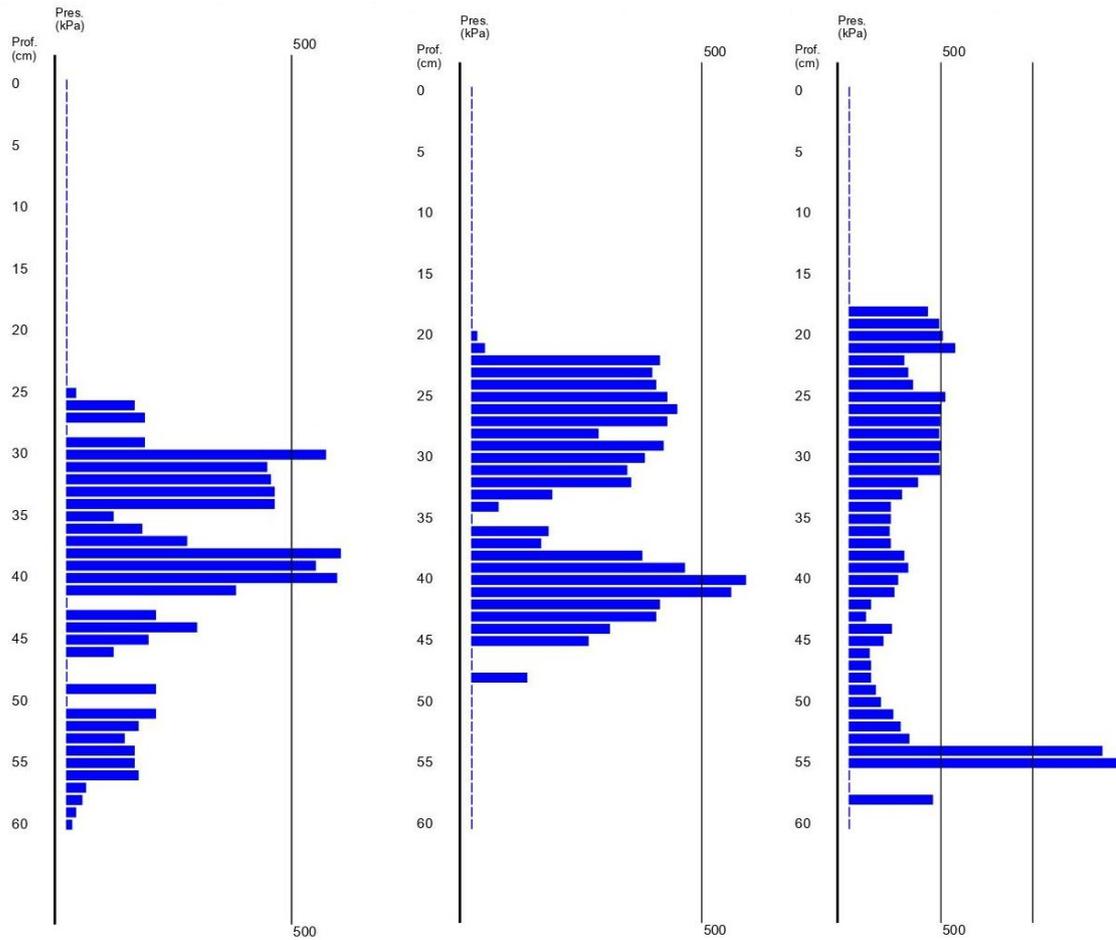
Figura 46 - Distribuição da pressão (kPa) através da RMSP no perfil do solo e as profundidades (cm) nos pontos consecutivos, P1, P2 e P2 da Nascente 2, São Sebastião da Vargem Alegre, Minas Gerais, 2024

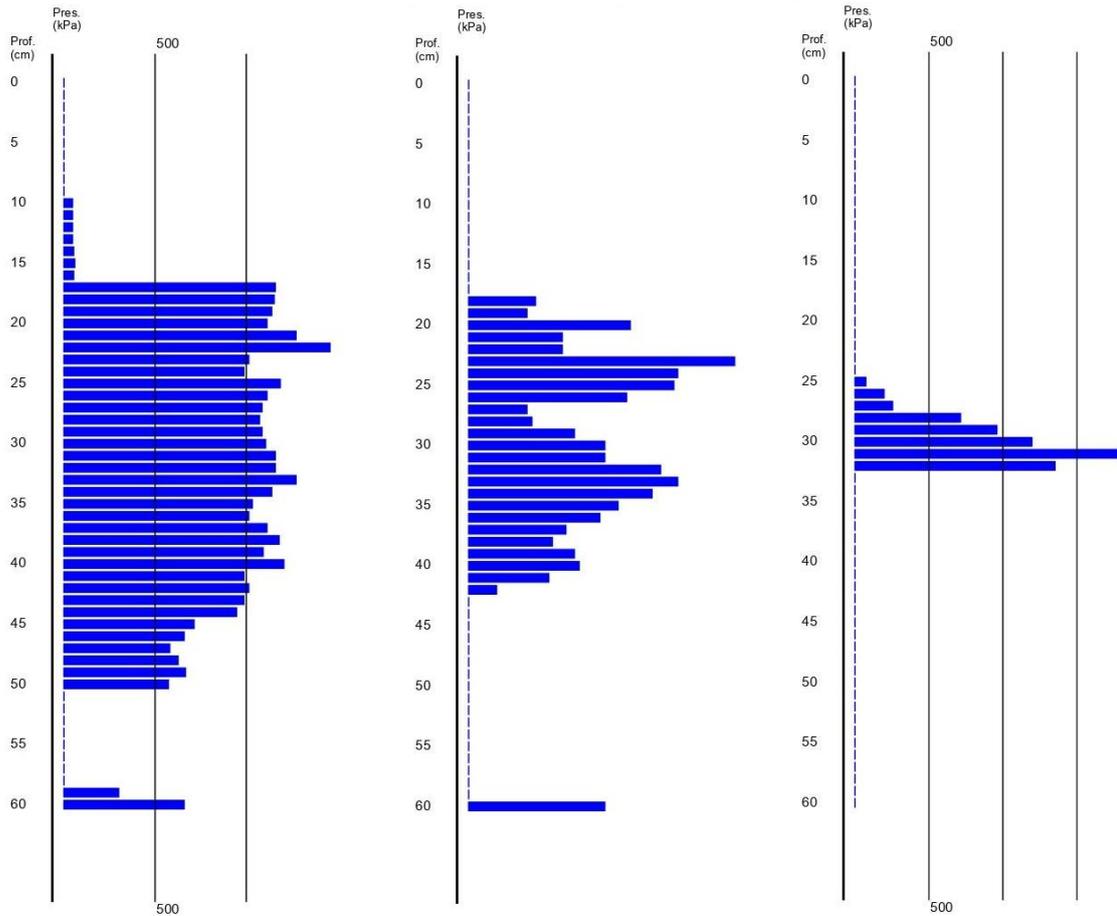
Figura 47 - Distribuição da pressão (kPa) através da RMSF no perfil do solo e as profundidades (cm) nos pontos consecutivos, P1, P2 e P2 da Nascente 3, São Sebastião da Vargem Alegre, Minas Gerais, 2024
